# VVER 压水堆蒸汽发生器№111 号焊接接头 缺陷研究

雷世和

## Study on Welding Joint Defects of VVER Pressurized Water Reactor Steam Generator No.111

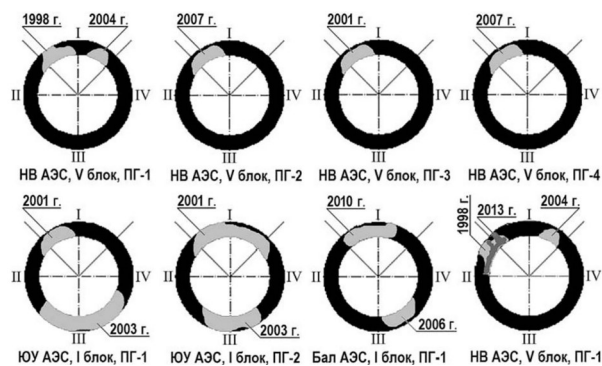
图 1 为 №111 号焊接接头缺陷区域的示意, I—DN1200 接管的短成形区域; II—DN1200 接管的长成形区域; III—DN1200 接管靠近“热”顶部成形区域; IV—DN1200 接管靠近“冷”顶部成形区域。可以看出,缺陷分布具有明显区域特征:主要集中在热介质流向接管的方向,且该区域焊接接头残余机械应力最大;在首次发现缺陷后,主裂纹方向沿焊缝方向扩展,随机组运行逐渐在接管相反侧(横向)出现新的缺陷<sup>[2]</sup>。

图1 俄罗斯、乌克兰 PGV-1000 蒸汽发生器焊缝 №111 缺陷研究

为修复№111号焊接接头的缺陷,需要采取以下纠正措施:(1)在核电站第二回路水化学环境中添加吗啉或乙醇胺,通过调节介质pH值抑制铜离子等腐蚀性杂质在“袋口”死角的沉积;(2)适当提高蒸汽发生器集流管“口袋”区域的化学清洗频率,通过物理冲刷减少沉积物累积;(3)采用涡流检测(ECT)、超声检测(UT)等无损检测技术,对№111-1和№111-2号焊缝实施定期预防性监测,及时发现早期微裂纹等缺陷<sup>[2]</sup>。

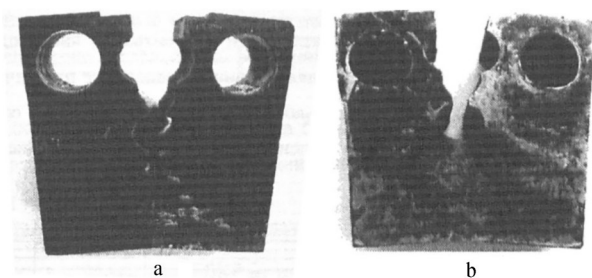
在新沃罗涅日核电站 5 号机组 1 号蒸发器上进行了一项旨在提高清洗效率的试验,以确保通过化学清洗方法更有限清除“热”集流管“口袋”中的沉积物。OKB“Gidropress”的研究显示(见图 2),在拉伸试验中,当工作表面与 75%Fe<sub>2</sub>O<sub>3</sub>+25%CuO 的沉积物接触时,观察到脆性断裂机制,裂纹扩展速度为 7~10<sup>-6</sup> mm/s;而当 CuO 含量低于 10% 且 O<sub>2</sub><0.25 mg/kg 时,观察到韧性断裂,未观察到腐蚀疲劳(CF)现象。进一步试验证实,在恒定载荷下,20 mm 试样放入 75%Fe<sub>2</sub>O<sub>3</sub>+25%CuO 的沉积物,未观察到裂纹扩展。

图2 (a)为 CuO<10%, O<sub>2</sub><0.25 mg/kg 时观察到韧性断裂,未观察到腐蚀疲劳;(b) CuO>25%, O<sub>2</sub>>0.7 mg/kg 时观察到韧性断裂和腐蚀疲劳

以上得出结论,当沉积物中铜氧化物浓度低于 10% 时,腐蚀疲劳现象不明显。即使在金属中拉伸应力低于屈服极限(即使存在足以引起腐蚀疲劳的

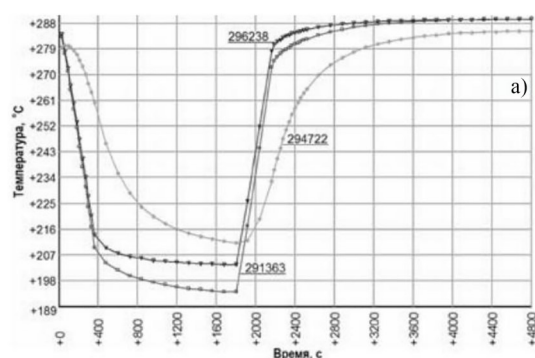
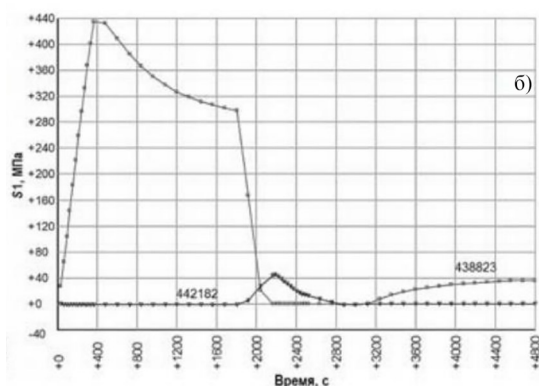
图 3 为集流管“口袋”№111 号焊接接头区域在热冲击时的温度和应力变化情况。针对该区域不同温度变化速度下的建模分析表明,在高温变化速度下,材料寿命在 1 000 次循环中会降低 10.7%<sup>[2-3]</sup>。

结合图 3 的建模结果可知,集流管“口袋”№111 号焊接接头在不同温度热冲击作用下,材料寿命会相应改变。疲劳裂纹形成机制能够解释该焊接接头金属中裂纹的缓慢脆性扩展过程:这是由于材料依次受到拉伸负荷(初始拉伸负荷)、剧烈温度变化负荷(温度补偿)和周期性负荷的作用。在高应力的罕见循环下,初始拉伸负荷产生的微小微观裂纹会逐渐合并,随着时间推移,在蒸汽发生器(PG)底部应力集中区域形成宏观裂纹。在 ЦНИИТМАШ 关于 №111 号焊接接头区域裂纹形成的结论中,清晰呈现了缺陷的逐步发展过程<sup>[8]</sup>。图 4 为扎波罗热核电站 2 号蒸汽发生器焊接接头 №111 中的裂纹片段。

图3 集管“口袋”№111号焊接接头区域的热冲击

体的接触,削弱电化学腐蚀效应;(2)优化机组运行模式,减少№111号焊接接头的热冲击频率,通过控制升温速率、稳定运行压力等方式降低实际负荷,延缓疲劳裂纹的扩展,避免频繁热冲击<sup>[10]</sup>。

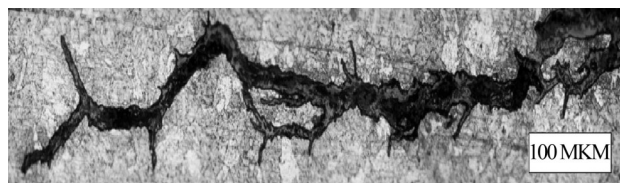
图4 扎波罗热核电站2号蒸汽发生器焊接接头№111中的裂纹片段
