# 某核电厂 12Cr2Mo1R 钢高温蒸汽管道 龟裂原因分析

曾 勇, 梁元梦, 银帮耀, 邓江勇, 王 琪

## Chaping Analysis of High Temperature Steam Pipe of 12Cr2Mo1R Steel for A Million-kilowatt Nuclear Power Plant

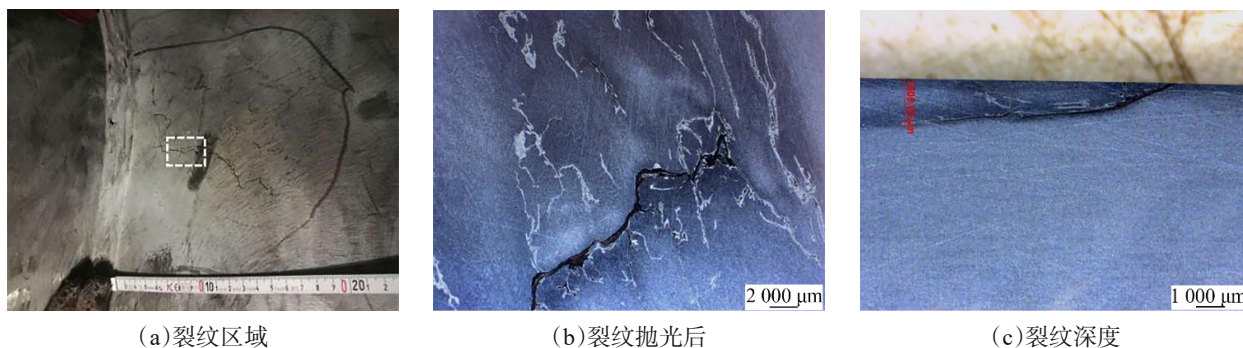
图2 龟裂区域宏观形貌

按照NB/T47013.4—2015《承压设备无损检测第四部分:磁粉检测》对高压缸排气管道进行磁粉检查,如图2a所示。发现裂纹主要集中在管道外表面距离人孔门焊缝1点钟方位,裂纹尖端距离人孔角焊缝边缘约30 mm。裂纹弯曲分叉较多,无规则分布,走向分散,整体呈龟裂态,龟裂区域面积约为200×200 mm<sup>2</sup>,裂纹区域无明显的塑性变形和机械损伤痕迹,对龟裂区域内壁以及该管线其他焊缝附近母材进行磁粉检测,未见裂纹。对龟裂的管道进行整体切割,在龟裂区域取50 mm×50 mm×15 mm的试样经研磨、抛光后使用光学显微镜进行宏观分析(见图2b),裂纹弯曲分叉较多,无明显的起裂点。在样品截面沿厚度方向对裂纹进行深度测量(见图2c),裂纹由外壁表面沿厚度方向延伸至1 608 μm。

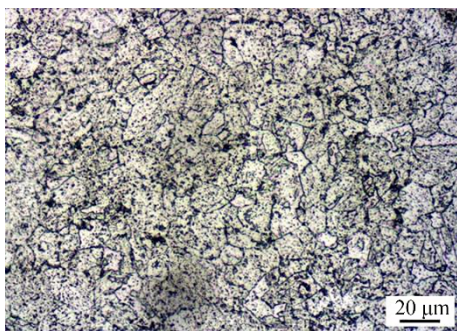
图3 正常区域外表面金相组织

12Cr2Mo1R 经正火+回火处理后正常供货状态组织为 100% 贝氏体组织。由图 3 可知, 高压缸排气管道正常区域母材为粒状贝氏体组织, 组织分布较均匀, 组织无异常。但龟裂区域组织与正常区域对比存在明显异常, 由图 4a 可知, 裂纹部分扩展路径不规则, 沿着晶界扩展, 部分穿晶发展, 为沿晶和穿

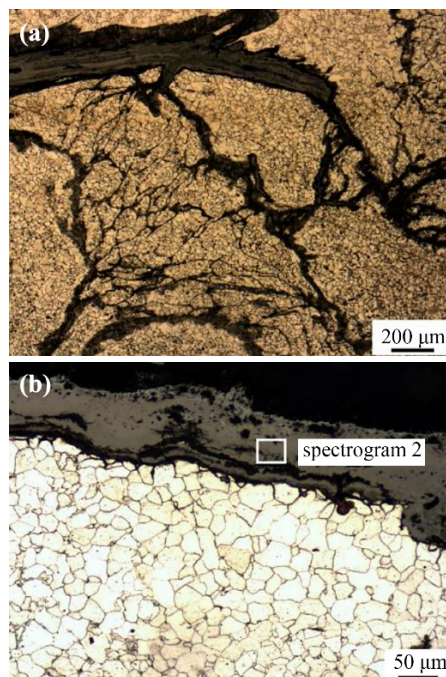
图4 龟裂区域外表面金相组织

晶共存的混合型裂纹, 且裂纹分叉存在大量二次裂纹。由图 4b 裂纹附近母材组织为铁素体+极少量粒状贝氏体, 相比正常区域组织, 裂纹区域组织存在明显粗大现象。对裂纹内部的浅灰色区域进行扫描电镜能谱分析, 如图 5 所示, 浅灰色氧化产物主要为铁的氧化。

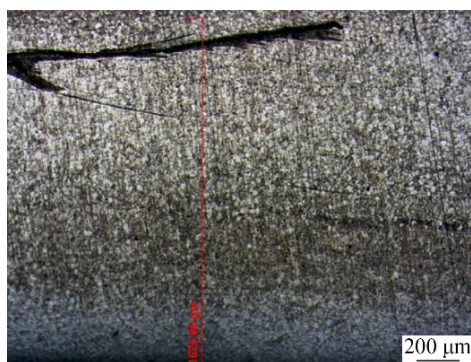
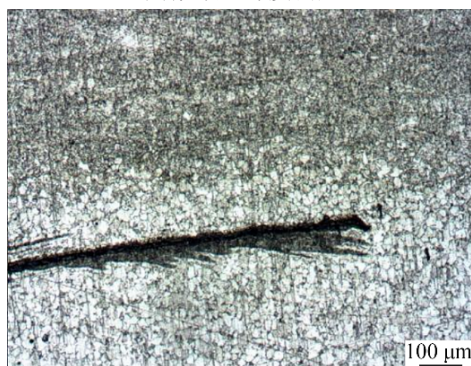
图6 裂纹区域横截面金相组织

所示。可以发现裂纹整体在全脱碳区域扩展,脱碳区域与内部正常区域母材组织存在明显差异,裂纹区域组织较内部正常区域组织明显粗大。裂纹尖端位于脱碳层最深处,对全脱碳层深度进行测量发现脱碳层厚度约为1 625  $\mu\text{m}$ ,裂纹深度与脱碳层深度基本一致。

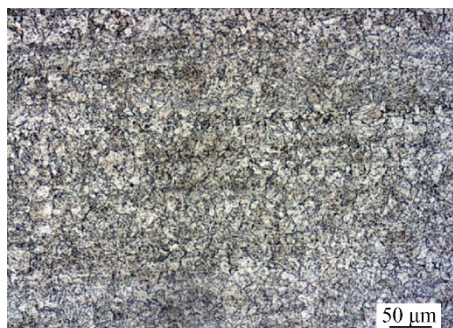
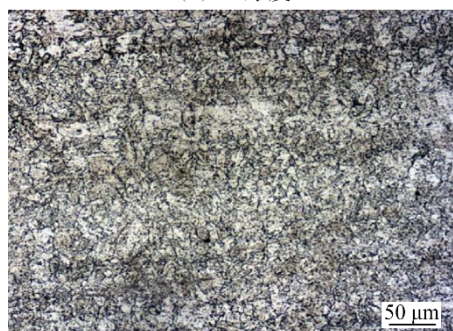
图7 裂纹区域1/2厚度和内表面金相组织

对裂纹试样1/2厚度及内表面分别进行金相组织观察,结果如图7所示,可见裂纹试样1/2厚度及内表面的金相组织均为粒状贝氏体,与正常区域外表面的组织完全相同,与裂纹的扩展区域一致,证

明异常组织仅存在于外表面局部区域。

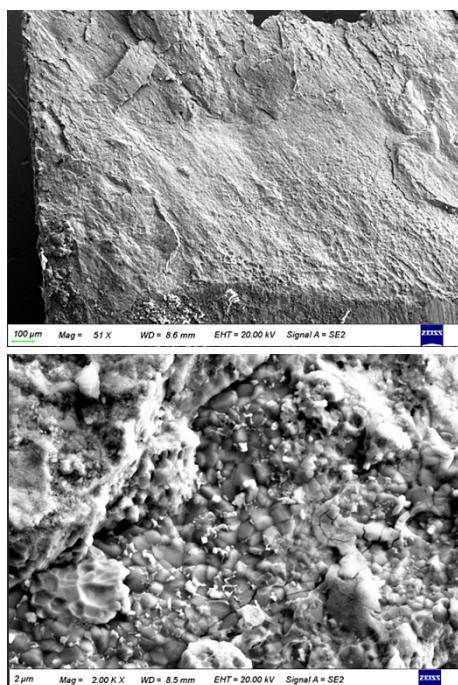
图8 断口微观形貌

将试样垂直裂纹深度方向切割后打开断口进行扫描电镜断口分析,如图8所示。通过低倍断口图可见断面整体较平齐,未见明显塑性变形痕迹。通过高倍断口图可见断面为沿晶和穿晶的混合型断裂,整体呈现准解理断裂形貌,断面上分布有大量二次裂纹,同时还分布有大量氧化物颗粒。
