# 核电机组余热排出泵整流板断裂失效分析与设计改进

李 哲, 吴声龙

中国核电工程有限公司, 北京 100840

## Fatigue Fracture Failure Analysis and Design Improvement of the Rectifier Plate in a Residual Heat Removal Pump

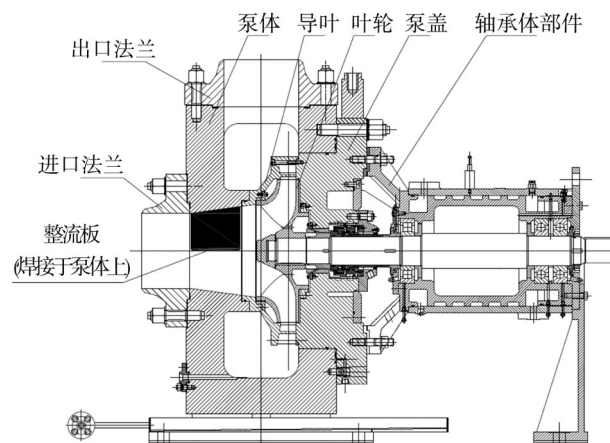
图1 余热排出泵设计示意

该余热排出泵为卧式单级离心泵,转子部件为悬臂结构,泵体入口为变径过渡段,从入口法兰DN250变径为DN300,泵体入口变径过渡段上方设置有14 mm整流板,通过角焊缝焊接方式与泵体连

接。结构示意图如图1所示。

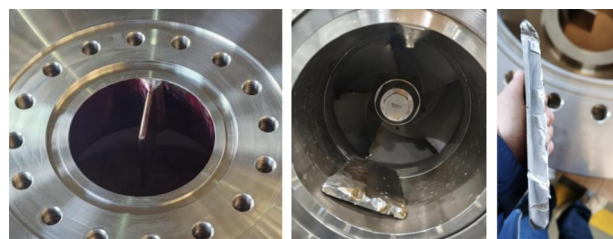
图2 整流板断裂前后

设备出厂性能测试试验运转约2 h,各项参数正常,性能试验结束后停机约1.5 h;随后进行耐久试验,试验流量80 m<sup>3</sup>/h,耐久试验运行大约1 h泵体内突发异响,紧急停机后拆解检查发现泵体进口整流板断裂(裂纹源区为迎水侧)、断裂部位为靠近焊缝处的整流板本体,泵体进口过渡段有磕痕,叶轮叶片损伤,如图2所示。

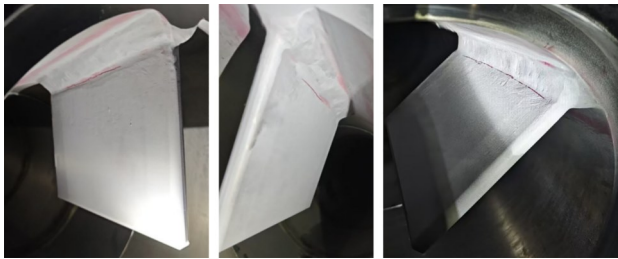
图3 整流板焊缝PT检测显示

拆除已供货的2台设备,对整流板焊缝进行液体渗透检测,结果显示焊趾处均有线性显示,见图3,判断属于共因事件,需进行根本原因分析。

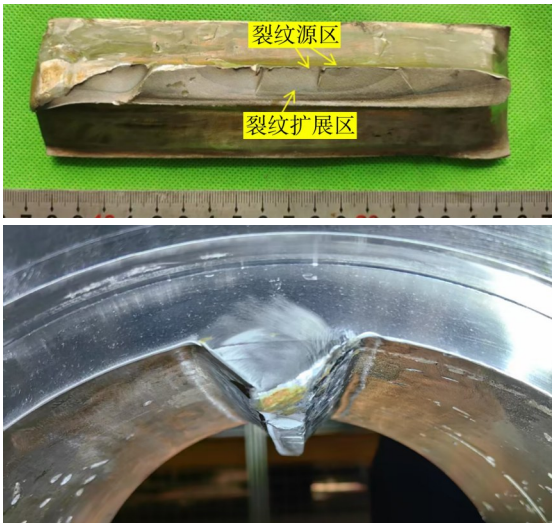
图4 断口宏观形貌

对断口进行宏观形貌分析,如图4所示。通过断口的宏观分析可知:断裂位于整流板平面处,裂纹起源于表面,大致位于板中间位置,靠近焊缝,裂纹源区可见磕碰挤压痕迹,源区附近和焊缝可见打磨痕迹,扩展区隐约可见贝壳纹。

结合泵体结构特征,整流板焊接于泵体上,断口接近焊缝,在整体结构上为应力集中区域。焊缝表面及焊趾部位进行了圆滑过渡打磨,打磨工具为砂轮打磨,导致表面存在打磨痕迹,表面粗糙度较差。由于整流板断裂后在泵体内部碰撞多次,已无法清晰分辨热影响区。猜测焊趾处打磨痕迹在应力集中下萌生裂纹。当泵运行时,必定存在振动,在振动产生的交变应力作用下引发疲劳开裂。

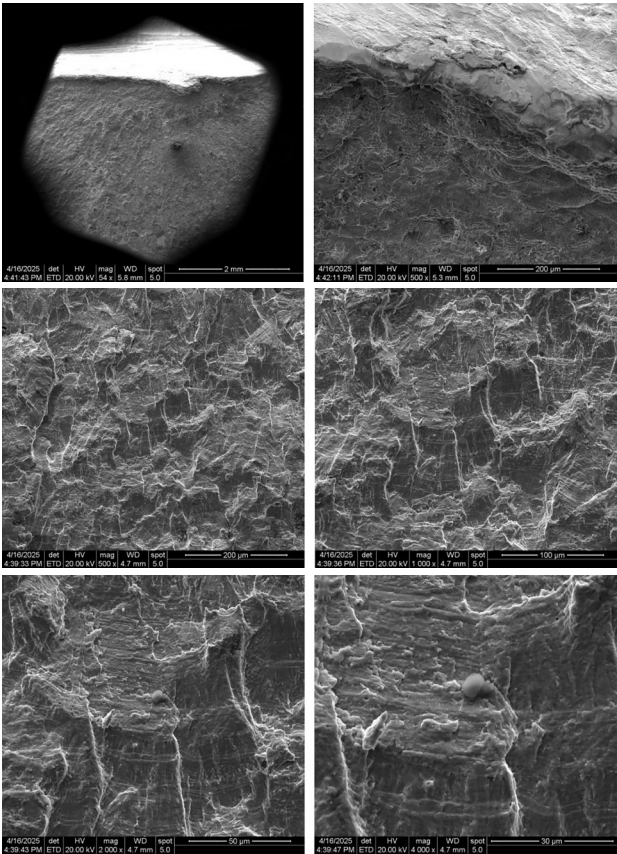
Fig. 5 SEM morphology of the crack propagation zone

裂纹源区SEM形貌见图5,由于源区存在磕碰挤压痕迹,无法观察原始断裂特征。裂纹扩展区SEM形貌可见疲劳辉纹,符合疲劳断裂的微观形貌特征。

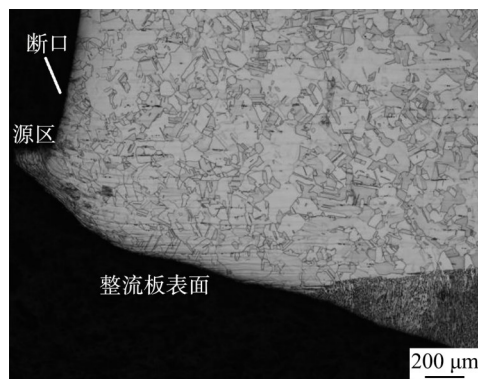
Fig. 6 Microstructural morphology of the fracture

截取源区处纵向剖面试样,镶嵌磨抛及化学试剂擦蚀后置于光学显微镜下观察,如图6所示。可以看出,试样源区处存在严重挤压,组织为变形的奥氏体,源区表面未严重变形处和芯部一致组织为奥氏体+极少量铁素体,试样源区位于母材,与焊缝距离约1.5 mm。

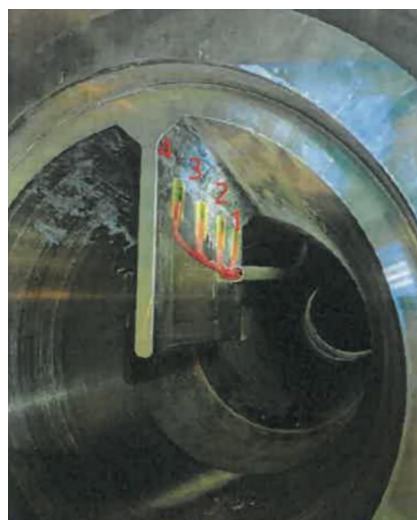
图7 应力水平测试点布置

为了进一步分析整流板疲劳断裂原因,需对整流板及其焊缝进行应力水平分析。在样机整流板上布置4个应力测点,如图7所示。按照设计流量85~1 200 m<sup>3</sup>/h进行应力测试。采集设备为DEWE采集系统,型号IOLITE-R8,采用KYOWA应变片,型号KFWB-5-120-C1-11LAM2R。

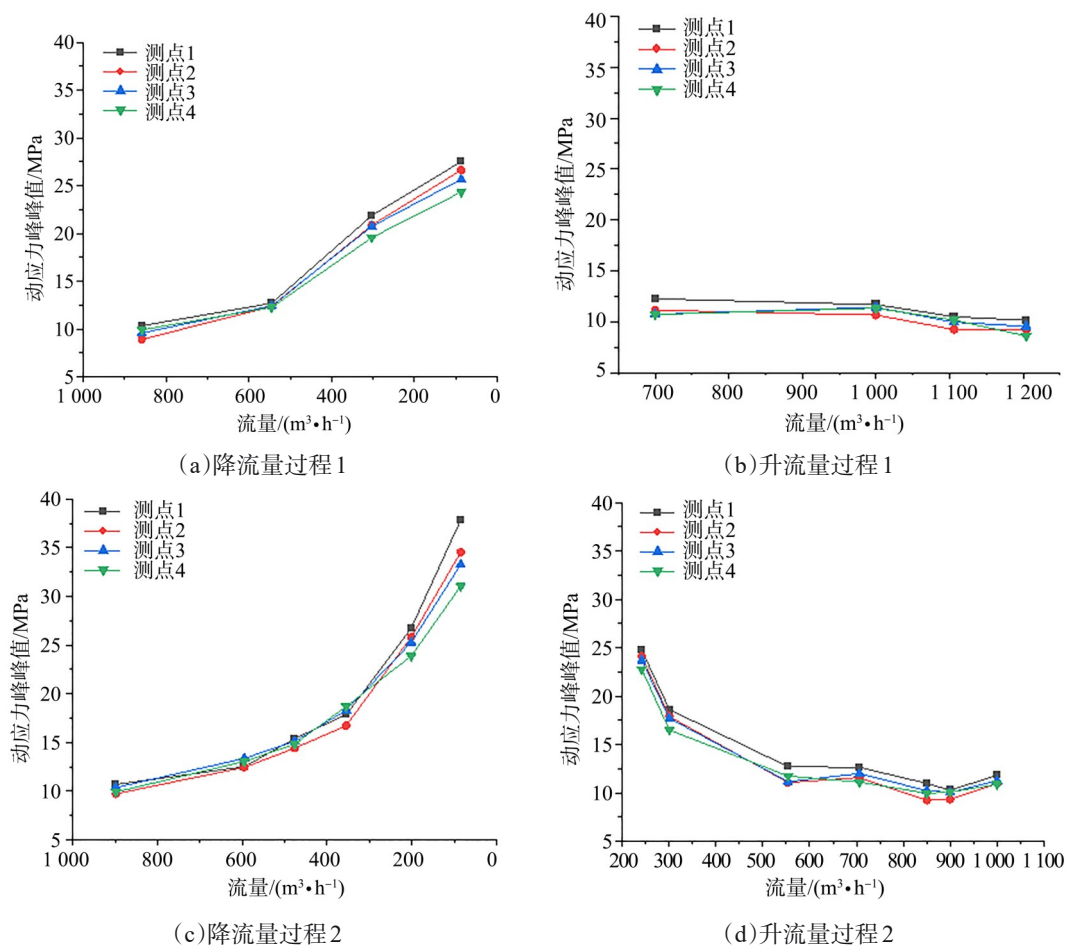
图8 各测量点动应力变化对比

对整流板进行流量调节过程中的动应力变化测量,结果见图8。从图8可见,在调节流量过程中,4个测点的动应力峰峰值变化趋势基本一致,峰值大小略有差异。在降流量过程中,随着流量的减小,动应力峰峰值逐渐增大,最大动应力峰峰值出现在流量84.4 m<sup>3</sup>/h工况下的测点1,最大动应力为37.85 MPa。升量过程中,在700 m<sup>3</sup>/h流量以上范围,动应力峰峰值随着流量增大变化不大;在200~

700 m<sup>3</sup>/h 流量范围内,动应力峰峰值随着流量增大而减小;最大动应力峰峰值出现在流量 242 m<sup>3</sup>/h 工况下的测点 1,最大动应力峰峰值为 24.73 MPa。总体来看,小流量工况下整流板动应力峰峰值较大,

但最大动应力值未超过 40 MPa;流量调节过程中,可在流量变化的暂态过程中明显观察到整流板表面应力出现波动,最大峰峰值出现在 900~1 000 m<sup>3</sup>/h 流量范围调节时,达 85.50 MPa。

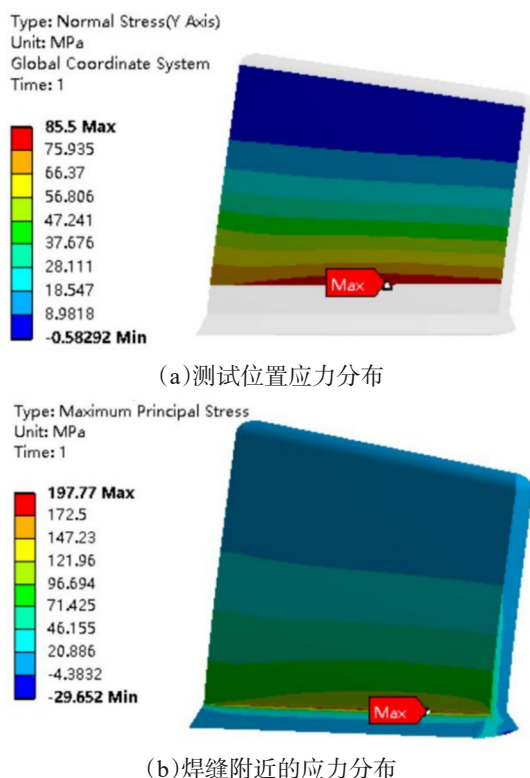
图9 整流板应力分布(流量900~1 000 m<sup>3</sup>/h)Fig. 9 Stress distribution diagrams of the rectifier plate (flow rate: 900~1 000 m<sup>3</sup>/h)

基于最大应力波动值 85.5 MPa,通过 ANSYS 建立三维力学模型进行应力场仿真计算,如图 9 所示。结果显示,测试位置应力分布与实测数据吻合良好,而整流板焊缝区域存在明显应力集中现象,最大应力值达 197.77 MPa,远高于测点表面实测应力,验证了焊缝区域为应力承载核心区域。

综合测试与仿真结果,整流板断裂的应力诱因可明确为:整流板角焊缝为应力集中区域,泵体该位置在交变应力作用下焊趾萌生微裂纹,并以疲劳的方式扩展,最终整流板发生断裂。后续需通过焊接结构优化设计,降低运行工况下焊缝承受的应力水平,避免发生疲劳失效。

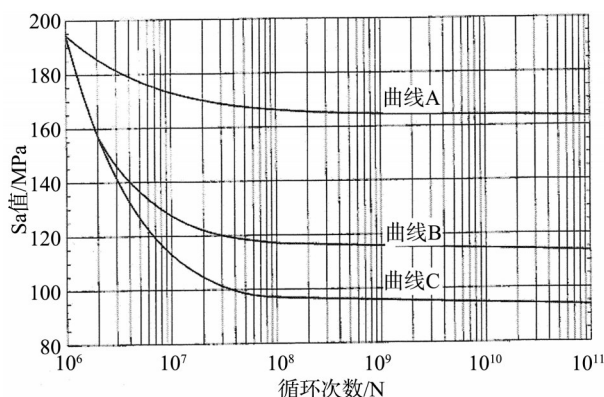
图10 不锈钢设计疲劳曲线

依据 ASME III 强制性附录 I 中奥氏体不锈钢材料的设计疲劳曲线<sup>[6]</sup>,如图 10 所示,对整流板试验过程和加工过程中的受力进行疲劳分析评定。结果显示,运行工况下整流板焊缝附近最大应力为 197.77 MPa,远超材料在 10<sup>7</sup> 循环次数下的应力值 94 MPa,整流板有发生疲劳失效的风险。

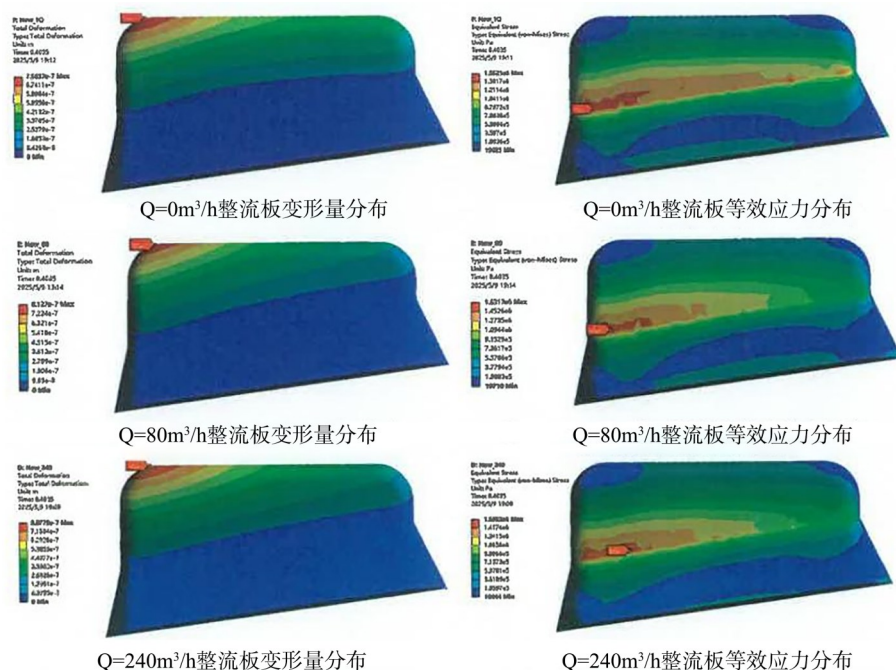
图12 双片整流板应力及变形量分布

对结构优化后的整流板开展流固耦合瞬态分析,图12是双片整流板在运行状态下的受力分析。从图中可识别出,各工况下整流板靠近焊缝部位的动应力幅值最大为1.6 MPa,整流板顶端变形幅值较单整流板结构大幅下降,最大变形量 $8 \times 10^{-4}$  mm。整流板改进后,在各运行工况下,所受动应力幅值均大幅降低,应力下降比例在82%以上。

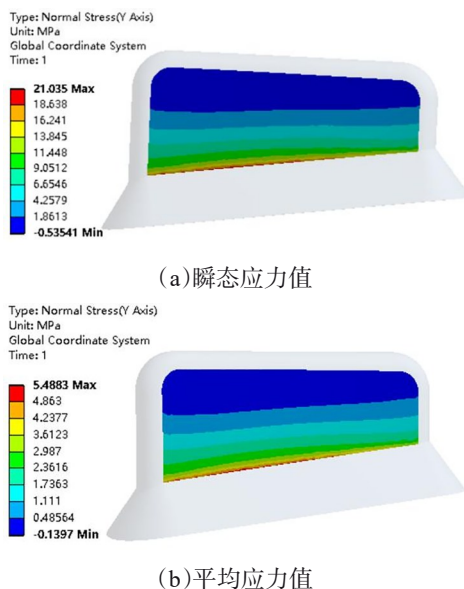
图13 双片整流板焊趾处的应力水平计算

对结构优化后的余热排出泵进行运行状态下的双片整流板实际应力测量,流量调节过程中的不稳定工况出现应力最大峰值,瞬态出现交变应力幅值的极值为8.69 MPa。稳定运行工况下,最大动应力为2.27 MPa。应变片测量点距离整流板焊趾处约7.5 mm,通过整流板结构建模和力学计算,通过改变整流板迎水面的均布载荷,应变片测量点达到实际测量的应力时,整流板焊趾处的瞬态应力值和平均应力值最大分别为21.1 MPa和5.5 MPa,见图13,远低于疲劳曲线(S-N)中的疲劳限值为94 MPa,整流板的最大动应力和最大应力波动值均小于材料在 $10^{11}$ 循环次数下的疲劳极限值,可认为优化后结构可有效避免疲劳失效风险。
