## 超超临界锅炉水冷壁MIG堆焊修复工艺研究

**摘要:** 针对火力发电厂锅炉水冷壁管减薄失效的问题, 提出采用 MIG 立向下堆焊 ERNiCrMo-3 的工艺修复方法, 探索堆焊工艺参数的影响规律并获取最优参数, 通过对焊缝进行目视检测、X 射线检测、力学检测、金相分析来验证焊接工艺的稳定性。研究表明: 锈蚀深度在 450  $\mu\text{m}$ , 焊丝与母材热膨胀系数位于同一量级不会导致焊接接合面的剥离, 目视检测及 X 射线检测结果 I 级, 剪切强度 491 MPa 高于 15CrMoG 基材标准值 440 MPa, 侧弯无裂纹缺陷, 焊缝区组织构成为  $\gamma$  固溶体+析出相, 过热区组织构成为贝氏体, 正火区组织构成为贝氏体+少量珠光体, 不完全正火区组织构成为铁素体+贝氏体+珠光体, 硬度显示在粗晶区出现小峰值, 由于此区域内出现贝氏体的缘故。本研究为堆焊修复水冷壁管提供技术支持, 并为实际修复水冷壁工作提供新的思路。

## Research on MIG Cladding Repair Technology for Water-cooled Walls in Ultra-supercritical Boilers

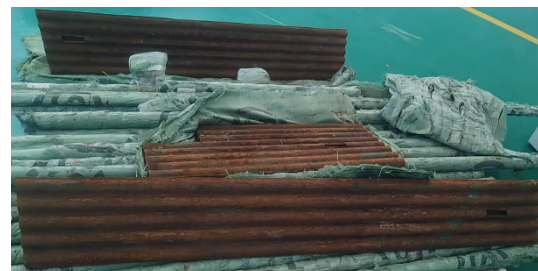
格:  $\varnothing 40\text{ mm}\times 1.5\text{ m}$ ,壁厚 8 mm,具体化学成分详见表 1,水冷壁管母材满足 GB/T 5310—2023《高压锅炉用无缝钢管》的标准要求,服役失效水冷壁管及实际焊接工况见图 1。堆焊工艺采用 ERNiCrMo-3 焊丝,焊丝直径为 1.2 mm,其化学成分信息见表 2,焊丝满足 GB/T 15620—2008《镍及镍合金焊丝》标准要求。试验设备为弧焊机器人工作站, KUKA 机器人型号 KRC4,焊机型号为福尼斯 TPS 500i。

图 1 水冷壁管(服役失效)+焊接工况

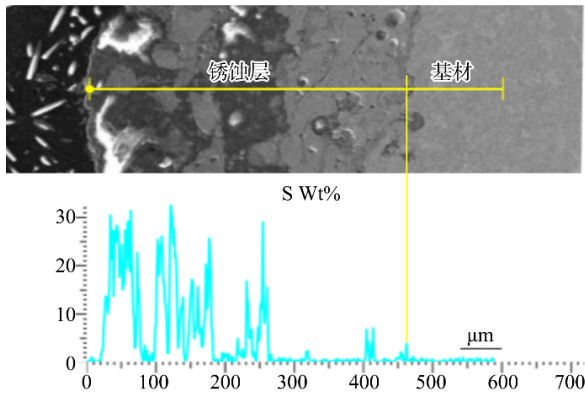
水冷壁管表面锈皮化学成分见表 3,成分显示硫元素质量分数占比异常,为进一步判断管壁锈蚀深度,制备金相试样,由表面锈蚀区域向管壁内侧线扫分析见图 2,结果表明,在锈蚀与母材金属交界处硫元素恢复正常数值,锈蚀深度在 450  $\mu\text{m}$ ,利用 ICAP 全谱直读等离子体原子发射光谱仪测得打磨

后水冷壁管硫元素含量正常,由此判断,金属表面打磨或除锈剂清理至露出金属光泽时,可进一步完成表面堆焊工作。

图2 水冷壁管(向火侧)硫元素分布

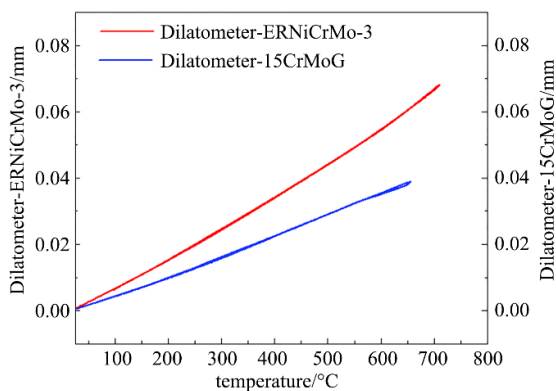
Gleeble-3800 模拟锅炉水冷壁实际工况,测得 15CrMoG、ERNiCrMo-3 金属热膨胀系数见图3,在室温~700 °C之间,15CrMoG 向火侧和背火侧热膨胀系数为 0.04~0.05 mm,ERNiCrMo-3 热膨胀系数为 0.06~0.07 mm,焊丝与母材热膨胀系数相近,在同一水平,不会由于温度变化导致焊接结合面剥离。

图3 母材/焊材膨胀系数

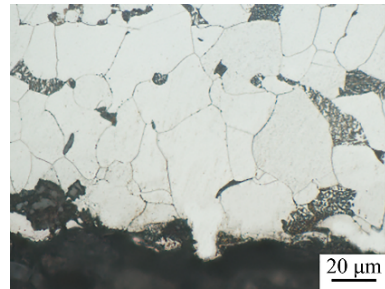
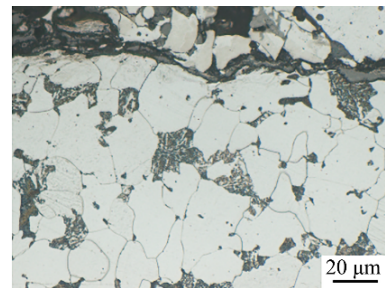
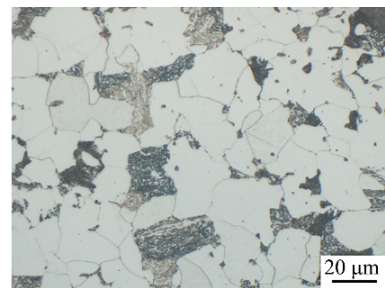
水冷壁显微组织表明:内壁、管壁中心、外壁均为珠光体+铁素体,见图4。其中内壁铁素体含量相对较多,外壁和心部铁素体分布均匀性一致。

图4 水冷壁显微组织

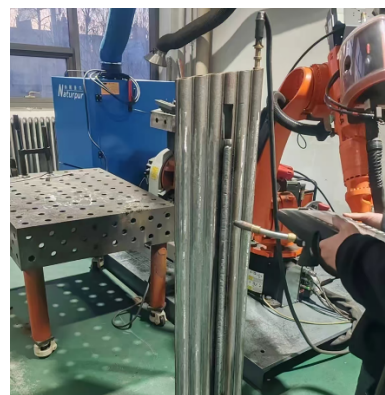
接电流、电压自动匹配,焊前打磨除锈至漏出金属光泽,彻底去除水冷壁管表面水分油污等对焊接过程中有害的物质元素,并进行工艺调试,除锈管及焊接工况见图5。试验影响因素:送丝速度、摆动周

图5 除锈管及焊接工况

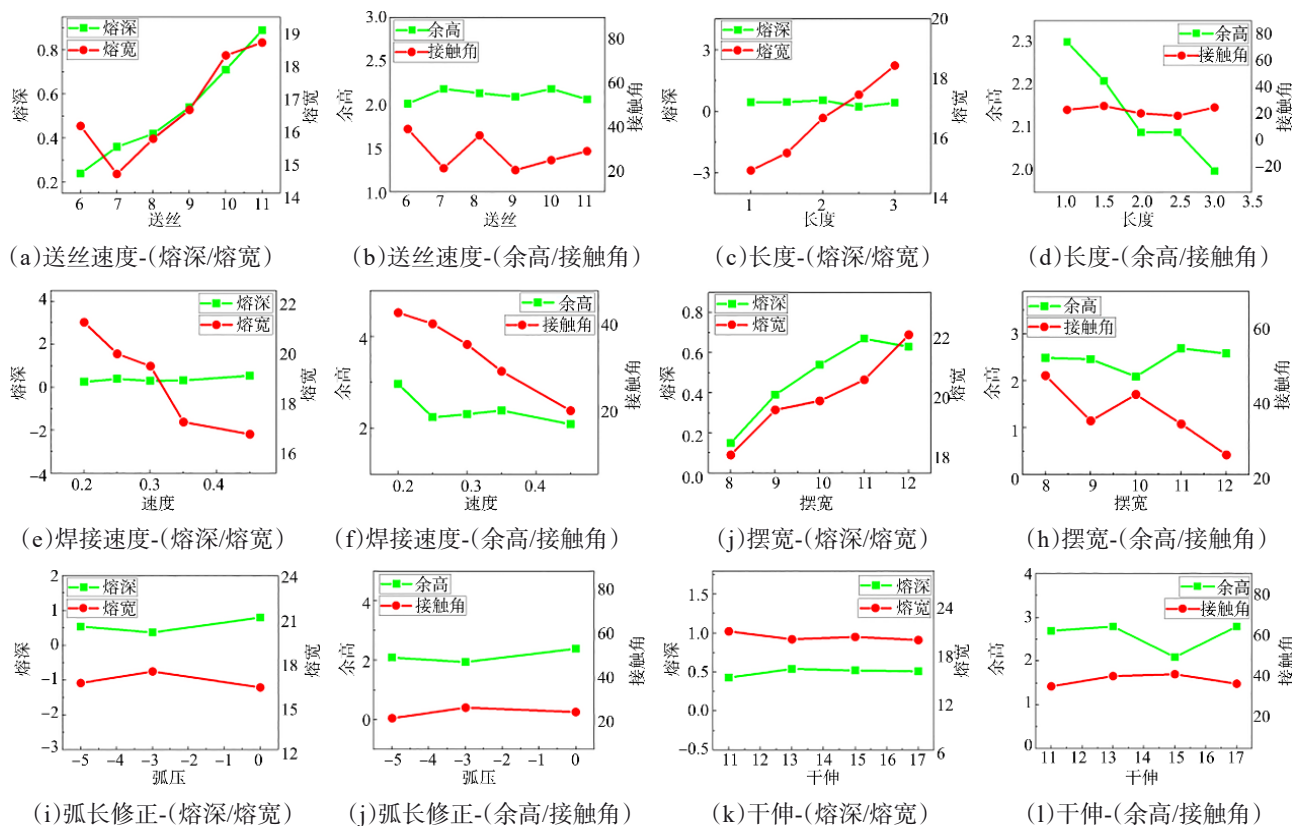
图6 双Y轴影响因素与响应值规律

调试结果表明:焊接速度增加,熔宽减小;送丝速度、摆动周期的前进长度、摆宽增加,熔宽增大;送丝速度、摆宽增加,熔深增大;摆动周期的前进长度增加,余高减少;摆宽、焊接速度增加,接触角减小。应项目需求,焊缝余高控制在2 mm左右,并确保焊道成形良好,选择最优堆焊参数见表4。

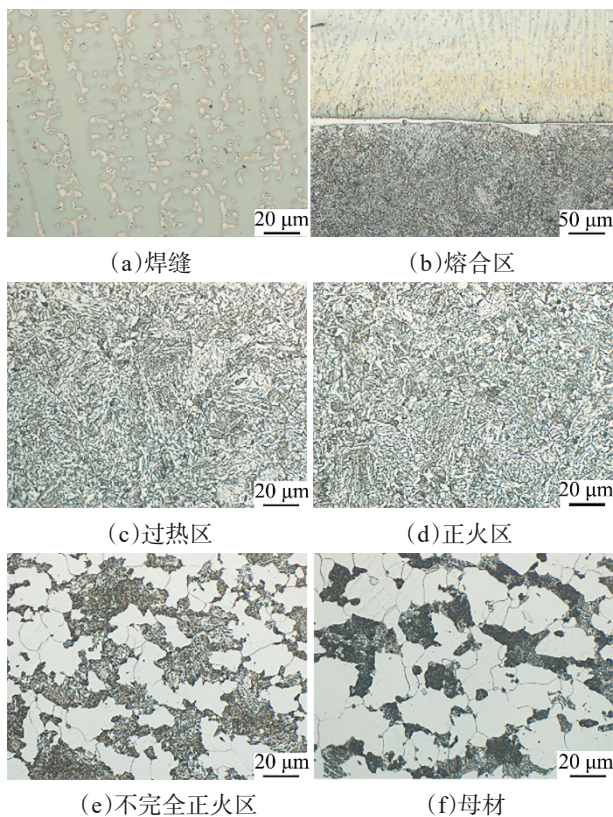
接头微观组织由左至右分为焊缝、熔合区、过热区、正火区、不完全正火区、母材六部分,图8a为焊缝微观组织,组织构成为 $\gamma$ 固溶体+析出相,焊缝初始状态为液态,在冷却过程中,以 $\gamma$ 固溶体为初生

相形核长大,由于冷却速率加快,溶质原子来不及充分扩散,使得 $\gamma$ 固溶体处于过饱和状态,从而发生固态相变,伴有析出相产生;图8b为焊缝与热影响区交界位置;图8c为过热区微观组织,组织构成为贝氏体,焊接热循环导致该区域高温奥氏体化+中温转变,内含元素Cr、Mo等抑制碳元素的扩散,使其稳定下降,形成贝氏体组织;图8d为正火区微观组织,组织构成为贝氏体+少量珠光体,正火区冷速介于过热区和回火区之间,形成贝氏体+少量珠光体形式;图8e不完全正火区微观组织构成为铁素体+贝氏体+珠光体,焊接热循环温度加载到完全奥氏体化慢冷形成铁素体+贝氏体+珠光体共存状态;图8f母材微观组织,组织构成为铁素体+珠光体,其中铁素体的含量多于不完全正火区的含量,焊接前后母材微观组织展现形貌基本一致。综上所述,焊缝区域出现 $\gamma$ 固溶体+析出相使其具备优良的接头强度及抗高温蠕变能力;过热区、正火区、不完全正火区出现贝氏体使其具备高强、高韧的能力,由此判断接头的性能优良。

图8 接头微观组织

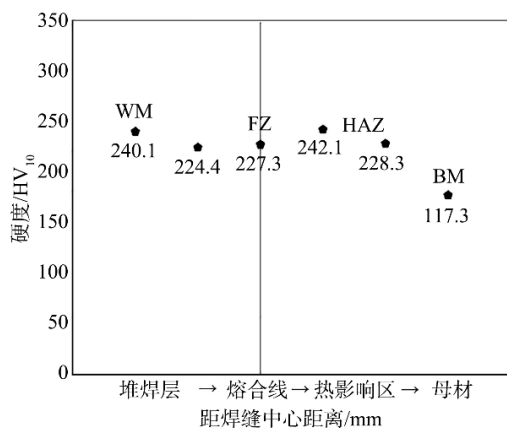
维氏硬度试验。堆焊层、熔合线、热影响区、母材分别取点,由堆焊层→母材硬度数值降低,结合微观组织分析,焊缝区域组织构成 $\gamma$ 固溶体+析出相,硬度高于热影响区和母材,熔合线部位无明显缺陷,组织平滑过渡,略低于焊缝硬度,热影响区(粗晶区)冷却后形成高硬高韧的贝氏体,硬度在此区域位置会有明显提升,因此硬度整体分布从焊缝向母材逐渐下降的趋势,但由于热影响区组织转变,出现局部小峰值,见图11。

图11 接头硬度试验结果
