# 基于激光熔覆技术的航空发动机导向器内环 腐蚀坑修复工艺研究

吴 谦, 杨留东, 胡兴燕

中国航发成都发动机有限公司, 四川 成都 610500

## Study on Repair Process of Corrosion Pits in Aircraft Engine Guide Vane Inner Ring Using Laser Cladding Technology

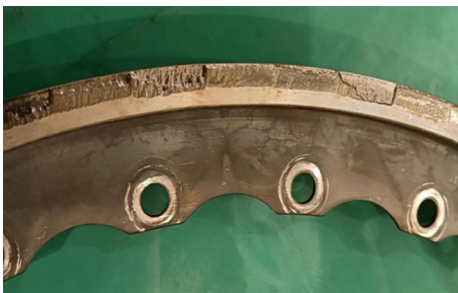
图 2 导向器内环端面磨损  
Fig. 2 End-face wear of the guide vane inner ring

腐蚀坑对导向器内环的服役性能构成多重威胁:点蚀坑作为应力集中源,可诱发疲劳裂纹萌生与扩展,降低叶片疲劳强度;晶间腐蚀导致叶片剥蚀,破坏叶型,影响气流导向;腐蚀坑与振动应力共同作用会加剧配合面磨损,如内环径向孔与叶片轴颈的摩擦磨损,最终导致装配失效。某型发动机涡轮导向器曾因钎焊界面孔隙引发应力集中,环件出现沿晶裂纹;叶片前缘因CMAS熔融物侵蚀,烧蚀深度达1 mm以上,形成扩展裂纹。导向器内环端面磨损如图2所示。

修复设计针对导向器内环前端面与后端面的腐蚀磨损,首先通过机加去除损伤部位的残余涂层并测量尺寸,确定磨损深度及机加去除量,据此计算激光沉积层数与单层高度。修复流程为:机加预处理→激光熔覆沉积→消应力热处理→无损检测(目视+着色+X射线)→机加恢复端面尺寸→着色复检→恢复涂层→检验入库。同一部位修复次数严格限制不超过3次,以确保结构完整性与服役可靠性。

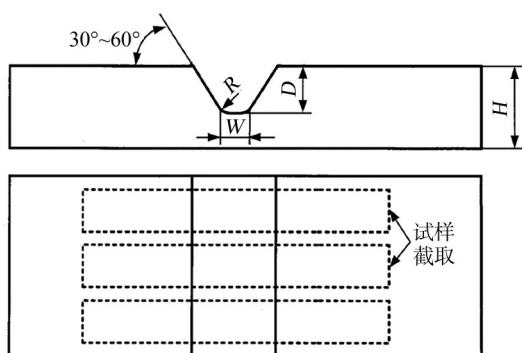
图3 试块加工尺寸

说明:  
 $H=10\text{ mm}$ 或构件厚度(两者取最小值)  
 $D\geq$ 修复深度  
 $W=2\sim 5\text{ mm}$ ,  $R=0.5\text{ mm}$

按HB/Z 20074—2018对待修复试块进行尺寸加工,具体如图3所示。试块待焊接表面用无水乙醇擦拭干净,进行激光熔覆沉积修复。焊后进行消

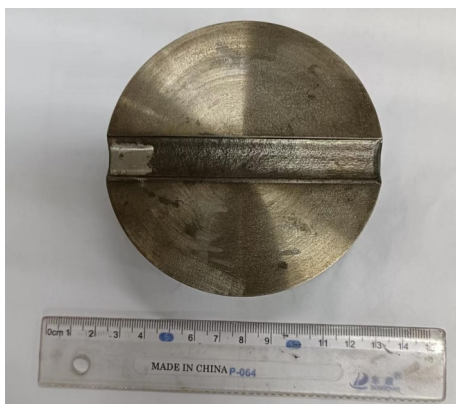
图4 激光增材修复试块

应力热处理。试块焊后如图4所示。

经目视、着色、X射线及金相检测确认,修复区无夹杂、裂纹、气孔及未熔合缺陷,热影响区无裂纹;无损检测确认修复区及基体热影响区表面无裂纹、未熔合及气孔缺陷。金相检测未见裂纹、未熔合、片状/带尖角状夹杂物,气孔符合要求(单个气孔 $\leq 0.3\delta$ ,间距 $\geq 3D$ ,75 mm长度累积 $\leq 1.3\delta$ 或3.0取小值,直径 $<0.2\text{ mm}$ 不计),热影响区宽度符合HB/Z 20074—2018标准( $\leq 1.5\text{ mm}$ )。金相如图5所示,修复层组织致密,与基材冶金结合良好。

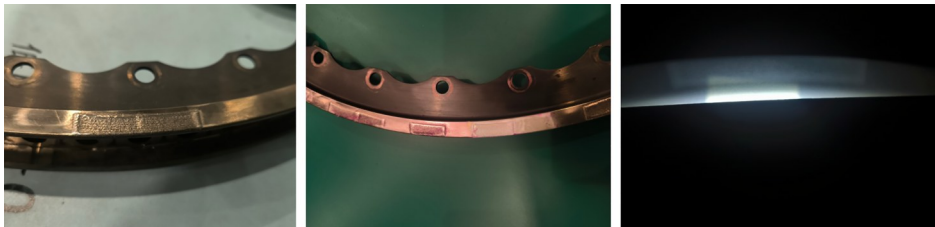
图 6 激光沉积增材修复目视、无损检测

按表 1 参数完成激光增材修复后,厚端尺寸增至 5.30~5.42 mm、薄端至 3.22~3.38 mm、高度至 30.54~30.93 mm。随后进行消应力热处理。修复件经目视、着色、X 射线检测均合格,如图 6 所示。端面磨加工后呈现金属光泽,尺寸调整为厚端 4.92~5.00 mm、薄端 2.81~3.00 mm、高度 29.93~30.00 mm,着色检查确认无缺陷。

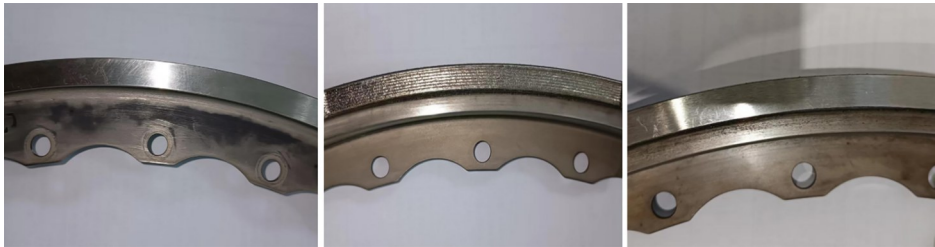
图 7 激光沉积增材修复工艺验证

零件修复前后状态如图 7 所示。验证结果表明,激光沉积工艺参数有效,尺寸恢复精准,修复层与基体结合良好,无裂纹、未熔合等缺陷,满足 HB/Z 20074—2018 要求。

(a)去除涂层 (b)激光熔覆后 (c)表面磨加工后

激光沉积增材制造工艺验证遵循修复流程及表 1 参数。首先通过磨加工去除试验件表面残余涂层,测量得厚端尺寸 4.0~4.4 mm、薄端 2.363~2.384 mm、高度 28.649~28.651 mm。使用砂带枪和锉刀清理

涂层过喷区域飞边,要求端面涂层无掉块、不损伤基体。根据薄端、厚端尺寸及单层沉积厚度,确定薄端沉积 1 层、厚端沉积 2 层以恢复尺寸。

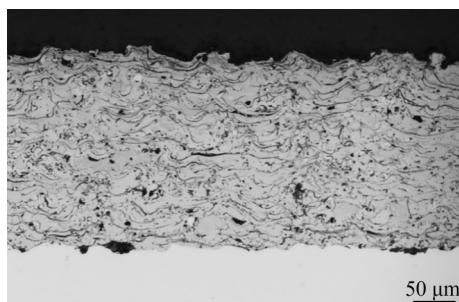
图8 激光熔覆表面恢复涂层金相

恢复涂层后试样检测如图 8 所示,涂层组织均

匀致密,与基体界面结合良好,无分层、裂纹等缺陷。孔隙率、氧化物含量及未熔颗粒数量均控制在

规定范围内;显微硬度分布均匀,符合设计要求。

为验证激光增材修复区域基体对零件原涂层(NiAlW 涂层)粘接强度的影响,对激光修复磨加工后的试验件进行恢复涂层验证。首先对试验件表面磨加工至金属光泽,随后进行喷涂作业。通过拉伸试验实测涂层粘接强度,数据见表 6。
