# 高速列车枕梁激光-MIG 复合焊修复接头的组织和性能研究

**摘要:** 修复再制造作为现代轨道交通设备健康管理系统的核心技术之一, 对提高车辆运行的可靠性和经济性具有重要意义。经验表明, 补焊是在高速列车等大型焊接构件上应用最普遍、适用性最强的修复方案。采用激光-MIG 复合热源方式对高速列车用 A7N01 铝合金的焊缝缺陷进行焊接修复, 通过焊缝无损验收标准对其进行表面检查和内部探伤等无损检测, 通过力学性能及疲劳性能试验对该补修方案进行更深入的完整性评价。结果表明, 与原始接头相比, 修复后的焊缝表面成形美观, 达到验收 1 级标准; 接头硬度明显降低, 屈服强度和抗拉强度均有所下降, 但是弹性模量和伸长率分别提升了 10.4% 和 153.6%, 疲劳强度提升了 33.8%。本研究为高速列车损伤结构的补修问题提供了理论和数据支持。

## Reparability Studies on High-speed Railway Vehicle Corbel Sleep Beam A7N01 Alloy with Hybrid Laser-MIG Source

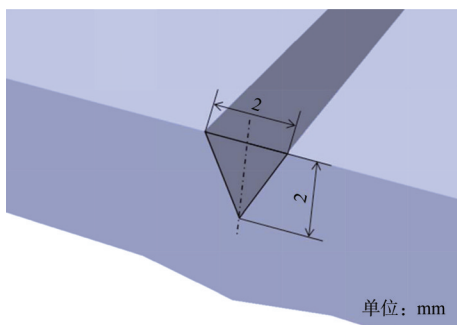
图3 焊板的缺陷清理

补焊前首先采用卧式铣床在背面焊缝加工V型槽,如图3所示,尽可能地清除内部缺陷<sup>[10]</sup>。由于X射线检测仪仅能对垂直于焊缝厚度方向的缺陷进行定位和确定缺陷尺寸,无法确定气孔在焊缝平行

于厚度方向的具体位置,通过加工V型槽是否已经对所有气孔缺陷均进行了清除有待深入研究,一般认为激光-MIG复合热源修复具有一定的熔池宽度和深度,可以对剩余焊缝中部分区域进行重熔,在确保良好的工艺参数下能对一些潜在较大尺寸缺陷进行修复。根据GB/T 985.3—2008《铝及铝合金气体保护焊的推荐坡口》,结合1#试板的焊缝特点和缺陷类型,对清除出V型槽的焊板再次进行探伤检查,结果表明无缺陷或裂纹存在。

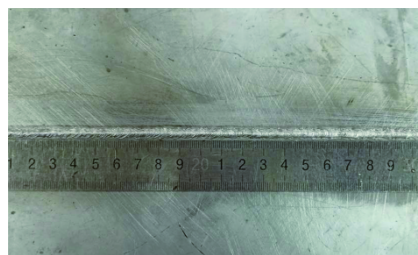
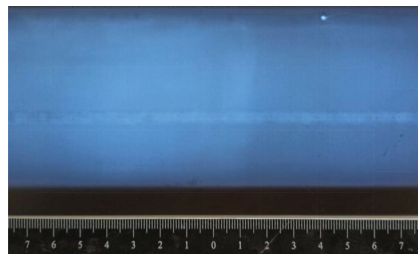
图7 修复焊板质量检测

修复完成后的焊缝形貌如图 7 所示,经测量,修复焊缝宽约为 5 mm,表面成形美观,均匀平滑,有轻微余高,呈连续致密鱼鳞状条纹。探伤结果表明,焊缝中存在少量直径小于 0.5 mm 的气孔型缺陷,但

满足 GB/T 37910.2—2019《焊缝无损检测 射线检测 验收等级 第2部分:铝及铝合金》的 1 级验收标准。与补修前焊缝质量相比,接头表面形貌和内部形态均有明显的提升。

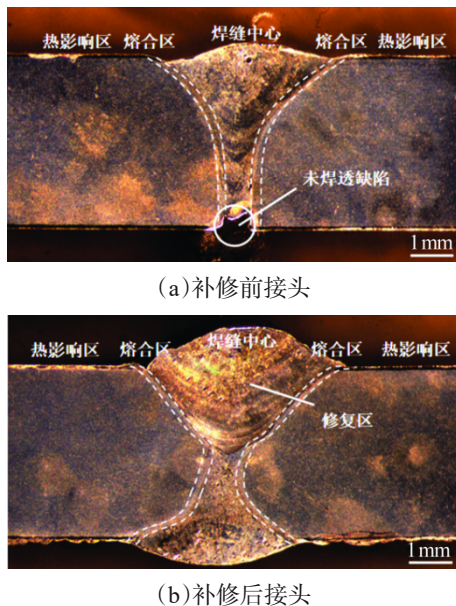
图8 补修前后接头的EBSD表征图

性能发生了明显变化,且各区域差异显著。此处将阶梯分为母材(BM)、热影响区(HAZ)、熔合区(FZ)和焊缝中心(WC),如图8所示。为了研究熔修的影响,采用EBSD技术表征了A7N01P-T4铝合金焊缝各区域,分析了铝合金熔修前后微观组织结构的变化,以期为修复方案提供支撑。

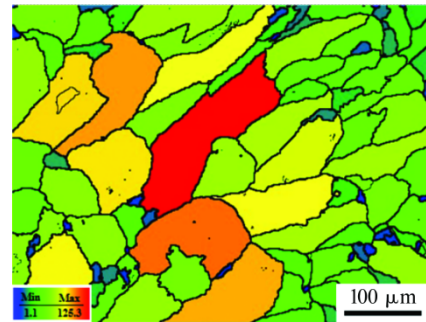
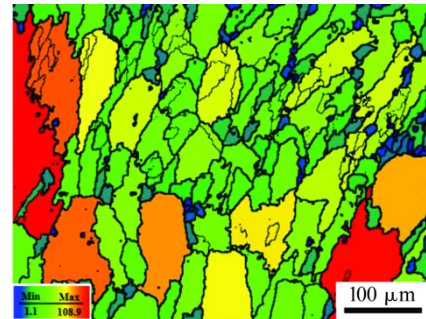
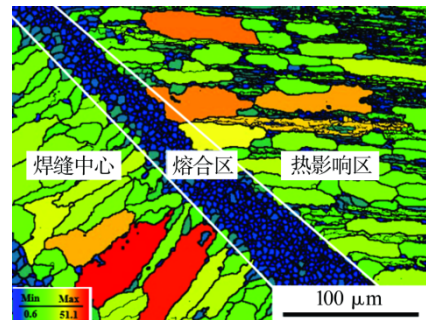
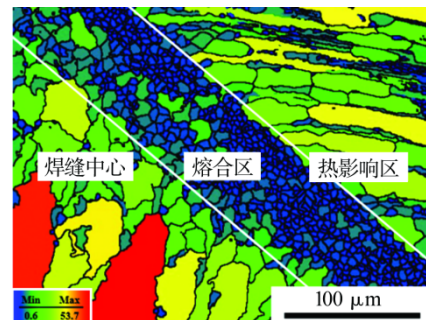
图9 接头晶粒尺寸分布

A7N01P-T4 铝合金接头修复前后不同区域的EBSD晶粒尺寸表征结果如图9所示。在焊缝中心位置,由于高能量集中的焊接热输入,结晶生长速度大,几乎没有任何方向的差异,最终形成典型的枝晶生长的铸造组织(见图9a)。由于集中热源的输入带来的动态再结晶和静态再结晶,修复后的焊缝中心形成了类似的微观结构(见图9b),但有许多亚晶粒,这也表明了在这一过程中低角度晶界的增多,即晶格缺陷的增加,有待进一步量化分析。修复后熔合区的宽度显著增加(从约  $60\ \mu\text{m}$  增加到  $113\ \mu\text{m}$ )。修复前后的熔合区都形成了细小且大致等轴的晶粒(见图9c、9d)。而熔合区附近晶粒尺寸的不连续变化对该区域力学性能的影响有待进一步试验分析。值得注意的是,熔修前后均出现了一个等轴细晶区,宽度约  $100\ \mu\text{m}$ 。文献[11]研究表明,细晶区是熔焊铝合金接头的薄弱地带,在外部载荷作用下,裂纹优先从细晶区萌生和扩展。

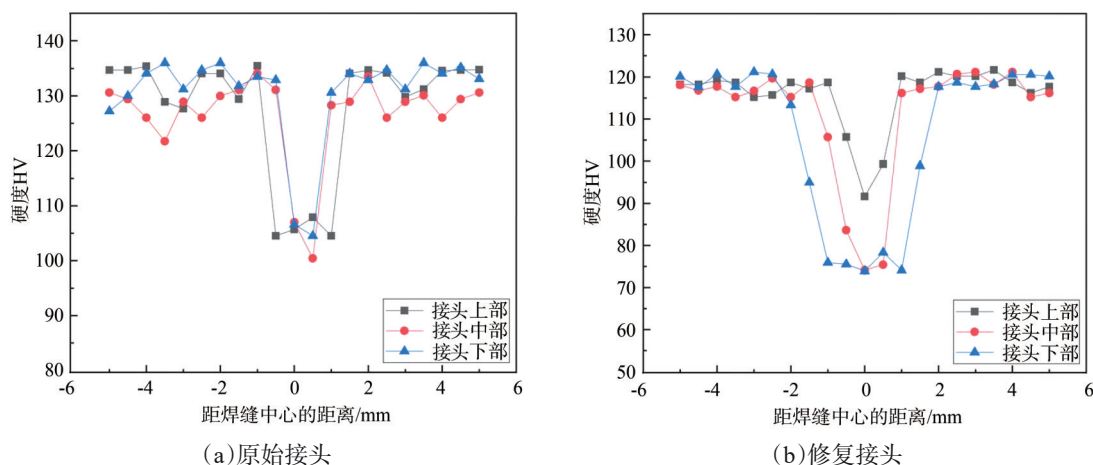
图 10 修复前后的硬度测试结果

A7N01 铝合金原始接头和修复接头的硬度分布如图10所示。由图10可知,原始接头焊缝中心最低硬度为  $100\ \text{HV}$ ,热影响区平均硬度为  $135\ \text{HV}$ ,

修复后焊缝中心硬度为 75 HV, 热影响区平均硬度 120 HV, 均较母材硬度有所降低(母材硬度 140 HV), 且修复接头较未修复的有一定程度的降低。激光-MIG 复合热源补焊造成的接头软化现象明显, 会对其拉伸性能会造成一定影响。结合图 8 接头形貌及图 9 中组织进行分析, 认为修复过程中焊缝的热输入增加, 虽然实现了缺陷修复及熔透, 但热影响区范围和焊缝宽度均有增大, 尤其是修复接头细晶区宽度显著增大, 一定程度上导致热影响区硬度降低, 接头拉伸性能亦有不同程度地下降, 但不明显。

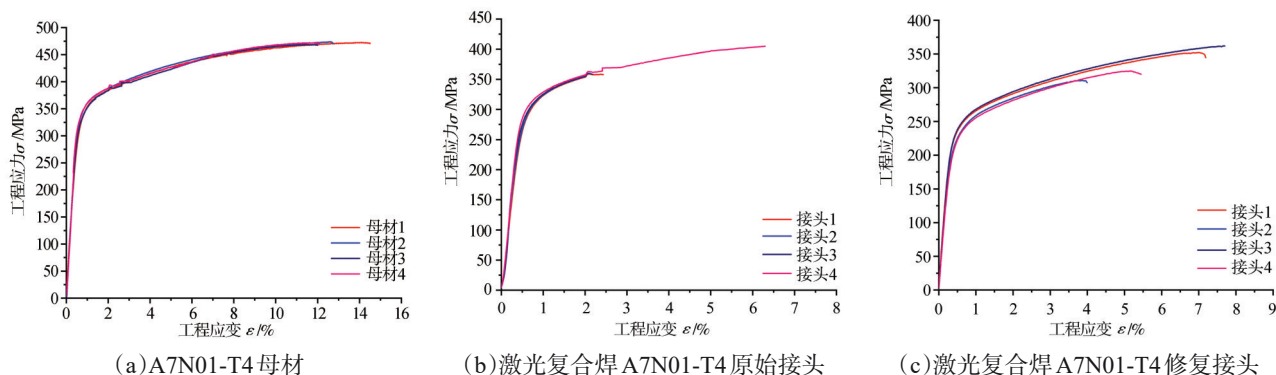
图 11 原始与修复接头的拉伸性能曲线

A7N01 铝合金母材、原始接头和修复接头的室温拉伸曲线见图 11, 拉伸试验结果如表 4 所示。原始接头和激光-MIG 复合热源修复接头由缺陷(包括气孔和未焊透)引起的应力集中和缺口效应明显, 拉伸性能均具有一定分散性, 原始接头的 4 个拉伸

试样中, 有 3 个接头的韧性都较差, 只有 1 个的延伸率较高; 修复接头的 4 个拉伸试样中, 韧性均有一定的差异。焊接缺陷(对于原始接头, 是未焊透和气孔缺陷; 对于修复接头, 是指小气孔缺陷)是造成上述现象的主要原因。原始接头的屈服强度和抗拉强度分别为母材的 90.8% 和 75.8%, 修复接头的屈服强度和抗拉强度分别为母材的 71.4% 和 71.6%。与原始接头相比, 修复后接头的屈服强度和抗拉强度分别降低了 21.4% 和 5.6%, 但是弹性模量和延伸率分别提升了 10.4% 和 153.6%。原始接头延伸率较母材明显降低, 是由原始接头未焊透缺陷与组织转变共同作用下所导致的。焊接修复对接头拉伸强度的影响很小, 对于原始接头因未焊透缺陷而降低延伸率的情况有修复作用。

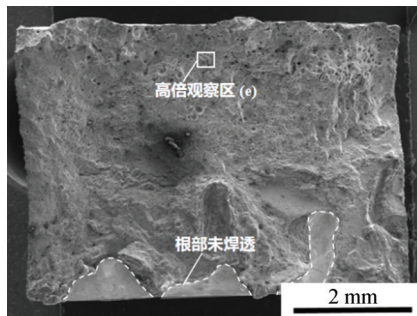
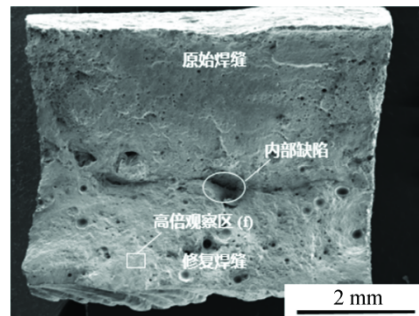
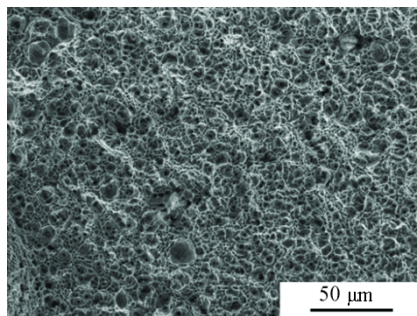
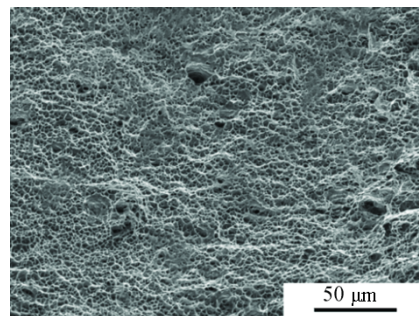
图13 接头拉伸试样典型的拉伸断口

修复前接头的典型拉伸断裂形式如图13a、13c、13e所示。可以看出,修复前接头的从焊缝中心未焊透缺陷位置开始起裂,随后裂纹沿熔合线扩展直至完全断裂。对原始焊缝近表面区域进行放大观察,可以发现此区域由大量细小韧窝构成,表

修复后接头的典型拉伸断裂形式分别如图13b、13d、13f所示。可见修复后接头从焊缝表面熔合线位置开始起裂,随后沿原始焊缝及补修后焊缝的熔合线扩展直至完全断裂。对修复焊缝近表面区域进行放大,可以看出此区域由大量细小韧窝构成,表现出典型塑性断裂特性。

由于接头的拉伸性能受表面缺陷的影响较大,且原始接头由焊缝根部未焊透缺陷位置起裂,补修接头由焊缝表面熔合线位置起裂,如图13c、13d所示,可以证实前文所述熔修对原始接头拉伸性能的

影响(即未焊透缺陷为本文中造成延伸率过低的主要原因)。进一步分析其微观断口(见图13e、13f),接头修复前后断口均由细小韧窝构成,且韧窝尺寸与深度差异不大,呈典型的塑性断裂特征,但修复前接头延伸率仅为2.8%,远低于修复后接头的延伸率(7.1%),因此也可以证实前文得到的结论。

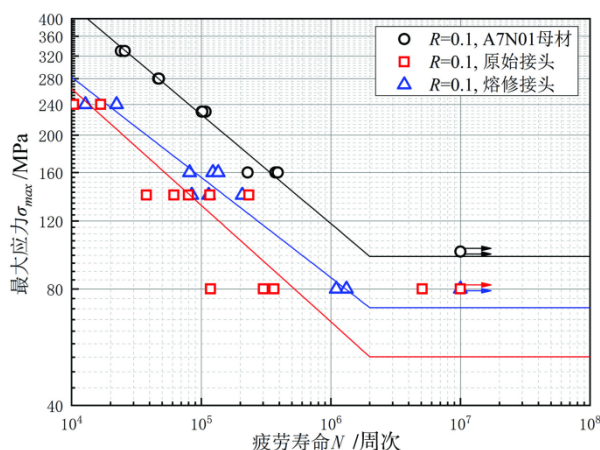
图14 原始与修复接头的疲劳  $S-N$  曲线

A7N01 铝合金母材、原始接头和修复接头的  $S-N$  曲线如图14所示。可以看出,A7N01 铝合金母材及接头极易在远小于其抗拉强度的动载荷下发生失效断裂,因此,疲劳性能应作为评定其结构可靠性更严格的一项指标。由于缺陷带来的应力集中和缺口效应,原始接头在低应力区呈现出非常大的分散性。国际焊接学会在关于铝合金焊接结构抗疲劳设计规范中将循环周次为  $2 \times 10^6$  下的疲劳强度定为疲劳等级 FAT<sup>[12]</sup>。在  $N=2 \times 10^6$  循环周次下,A7N01 铝合金母材的疲劳强度为 97.1 MPa,原始接头的疲劳强度为 53.5 MPa,修复接头的疲劳强度为 71.6 MPa。修复接头较原始接头疲劳强度提升了 33.8%,为母材疲劳强度的 73.7%。在相同应力水平下,补修前接头的疲劳寿命最低,其寿命低主要受到裂纹萌生的影响,由于缺陷导致的应力集中,使得这类接头的萌生寿命较短,因此尽管原始接头裂纹扩展速率较慢,但是整体寿命仍较低。但补修后接头裂纹扩展阶段扩展速率相对较快,但是由于激光-MIG 复合热源的熔修,消除了原始缺陷诱导的应力集中,延长了裂纹的萌生过程,因此修复接头整体寿命比原始接头更长。综上所述,补修对 A7N01 铝合金焊缝的疲劳性能提升效果显著,具备工程应用价值。
