## 阀杆失效分析及其表面激光熔覆修复

1. 陕西陕煤韩城矿业有限公司桑树坪二号井, 陕西 韩城 715407

## Failure Analysis of Valve Stems and Their Laser Cladding Repair

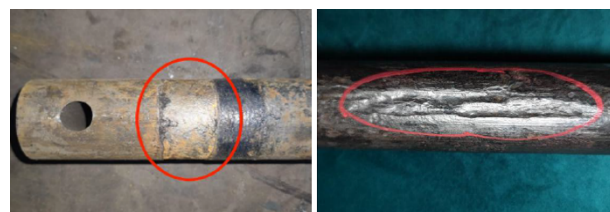
从拆解下的蝶阀阀杆和闸阀阀杆外观(图 2)可以看到,两个阀杆表面的腐蚀均比较严重,主要以点蚀为主。阀轴阀杆经过化学成分检测,确认其材料为 2Cr13 不锈钢,其主要失效原因为:阀杆与轴孔之间直接接触,无隔离,服役环境中的高温介质( $\text{H}_2\text{S}$ 、 $\text{CO}_2$ 、 $\text{SO}_2$  等)深入阀杆与轴孔之间的间隙,形成间隙腐蚀现象,而阀杆材料抵抗上述腐蚀介质的能力较弱。

图 2 失效阀杆形貌

旧蝶阀的阀杆基材为2Cr13,激光熔覆采用Inconel 625丝材,丝材规格 $\phi 1.2$  mm,材料化学成分见表1。旧蝶阀每台阀杆有两节,规格分别为 $\phi 55$  mm $\times$ 200 mm、 $\phi 55$  mm $\times$ 468 mm。激光熔覆前先将旧阀杆表面车削掉0.5 mm厚度,然后在车削部位激光熔覆Inconel 625丝材,熔覆一层,厚度为1.2 mm,最后对阀杆进行机加工恢复至原尺寸。丝材激光熔覆采用的功率为2 500 W,熔覆速度为14 mm/s,光斑直径为4.5 mm。蝶阀阀杆丝材激光熔覆前后的形貌如图3所示。

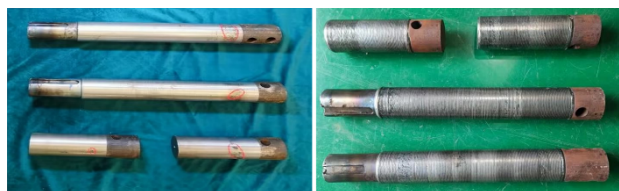
(a)丝材激光熔覆前 (b)丝材熔覆后

图3 蝶阀阀杆丝材激光熔覆修复

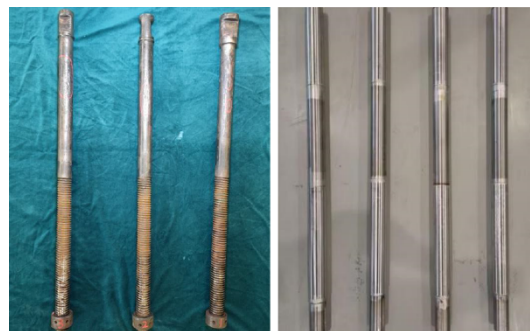
(a)熔覆前 (b)熔覆后

图5 闸阀阀杆粉末激光熔覆修复

拆解下来的旧阀杆规格为 $\phi 38 \times 360$  mm,激光熔覆前先将待熔覆部位车削掉0.5 mm厚度,然后对车削部分进行Inconel 625粉末的激光熔覆增材,熔

覆层厚度1.2 mm。粉末激光熔覆功率为2 500 W,熔覆速度为40 mm/s,送粉速度为1.2 r/min,进给距离为1.6 mm,光斑尺寸为4 mm $\times$ 4 mm。闸阀阀杆粉末激光熔覆前后的形貌如图5所示。

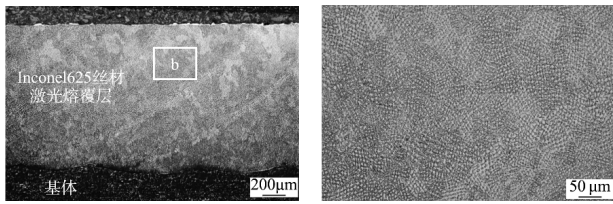
图6、图7分别为Inconel 625丝材和粉末激光熔覆层的金相组织。熔覆层组织均为树枝晶结构,与母材结合良好,未见裂纹和气孔缺陷。从图6b、7b可以看出,熔覆层中部均呈现等轴晶形貌。这是因为丝材和粉末激光熔覆过程中,进给距离均小于光斑直径,后一道熔覆层均对前一道熔覆层进行了充分的重熔处理。Inconel 625丝材和粉末激光熔覆层在金相组织上差异不明显。

图6 丝材激光熔覆层金相组织

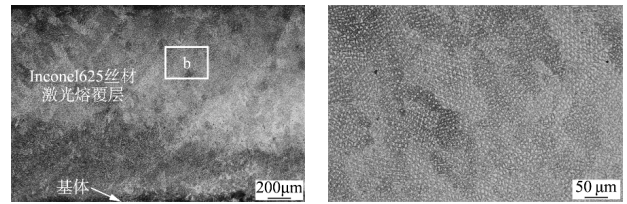
图7 粉末激光熔覆层金相组织

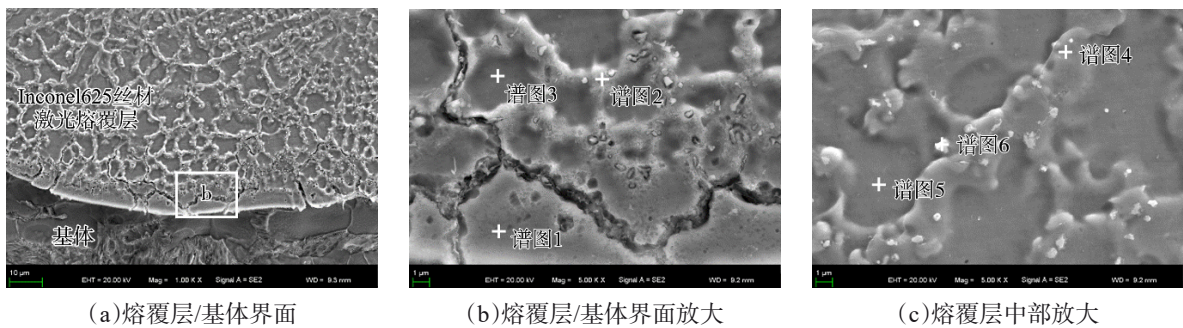
图8中典型区域的EDS能谱检测结果见表2。结合能谱检测结果,丝材熔覆层靠近界面处组织以细小的枝晶形貌为主,其中紧挨母材界面区域(谱

图1)Fe元素的含量相对较高(15.37 wt.%);凸起的枝晶间区域(谱图2)和枝晶区域(谱图3)相比,存在Mo、Nb元素的富集。在熔覆层中部区域,枝晶间(谱图4)的Cr含量略高于枝晶区域(谱图5);枝晶间区域存在亮色的、颗粒状析出相,EDS能谱检测结果显示是富Nb相(谱图6)。借助上述EDS数据,计算出丝材激光熔覆层的稀释率约为4%~5%。

图8 丝材激光熔覆层SEM观察及EDS分析

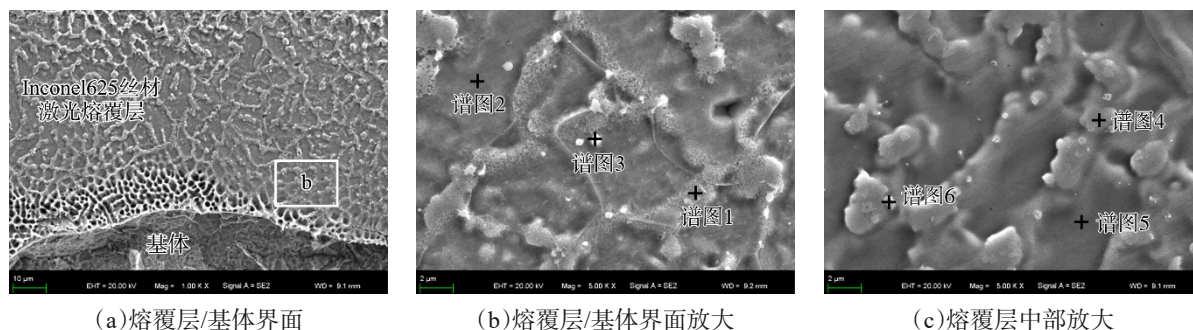
图9为粉末激光熔覆层的场发射扫描电镜观察结果,表3为典型区域的EDS能谱检测结果。粉末激光熔覆层的组织及元素分布与丝材激光熔覆层类似,在靠近母材界面处,枝晶间区域(谱图1)的Cr含量略高于枝晶区域(谱图2),在枝晶间区域存在富Nb的析出相(谱图3)。在熔覆层中部区域,亮色富Nb析出相(谱图6)呈现颗粒状分布在枝晶间;枝晶内区域(谱图5)的Cr、Mo、Nb含量略低于枝晶间

区域(谱图4)。借助上述的EDS数据,计算出粉末激光熔覆层的稀释率约为5%~6%,与丝材熔覆层的稀释率接近。由于激光热源能量密度集中,上述两个熔覆层的枝晶结构均较细小。

图9 粉末激光熔覆层SEM观察及EDS分析

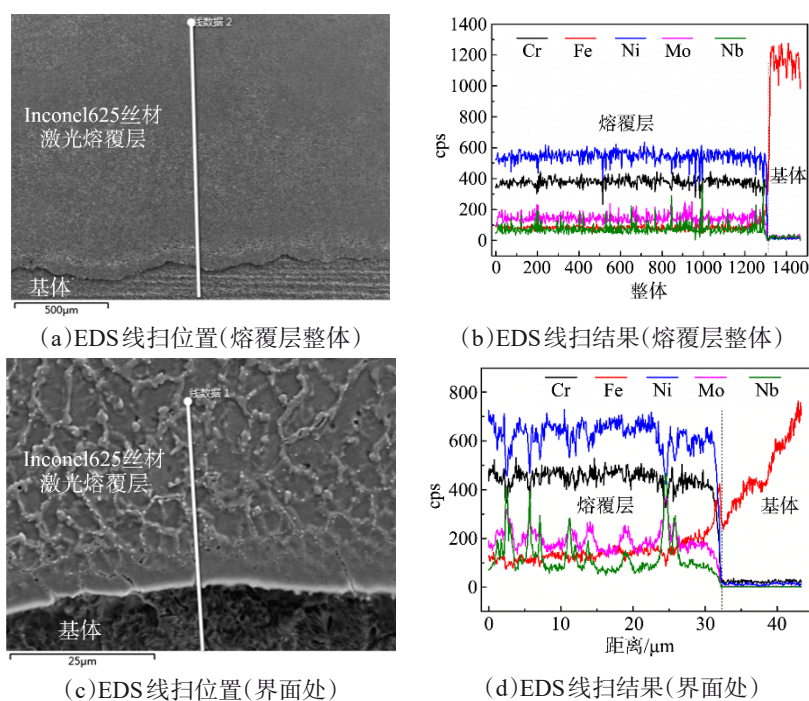
图10为激光熔覆层EDS线扫结果,由于丝材熔覆层和粉末熔覆层的组织分布类似,仅呈现粉末熔覆层的元素分布情况。可以看出,熔覆层整体成分分布均匀,局部存在波动(枝晶间富Nb析出相)。

图10 粉末激光熔覆层EDS线扫结果

在界面处,熔覆层主要元素Ni、Cr、Fe、Mo、Nb与母材之间存在过渡分布特点。

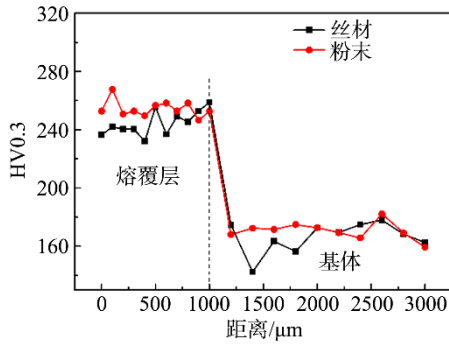
为了确定Inconel 625丝材和粉末激光熔覆层沿厚度方向的性能变化,对其进行显微维氏硬度测试,测试结果如图11所示。显微硬度测试从基材开始,垂直于厚度方向,到熔覆层外表面结束。可以看出,基材处硬度值较低,处于140~180 HV0.3之间。激光熔覆层的硬度高于基材,其中粉末激光熔覆层的硬度(平均值为254 HV0.3)略高于丝材激光熔覆层(平均值为248 HV0.3)。这主要是因为粉末激光熔覆过程中熔池较小,液态熔池凝固时温度梯

度相对较大,导致熔覆层组织更加细小。此外,激光熔覆(无论是粉末还是丝材)对基材的热影响作用都较小,基材热影响区硬度变化不明显。

图 11 激光熔覆层显微硬度分布

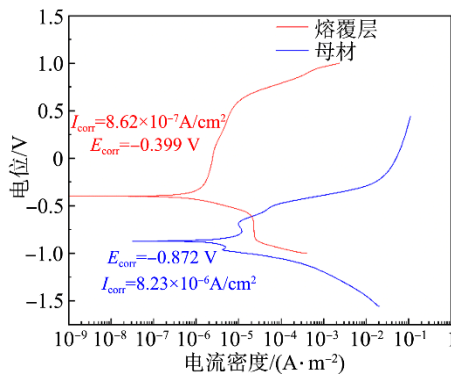
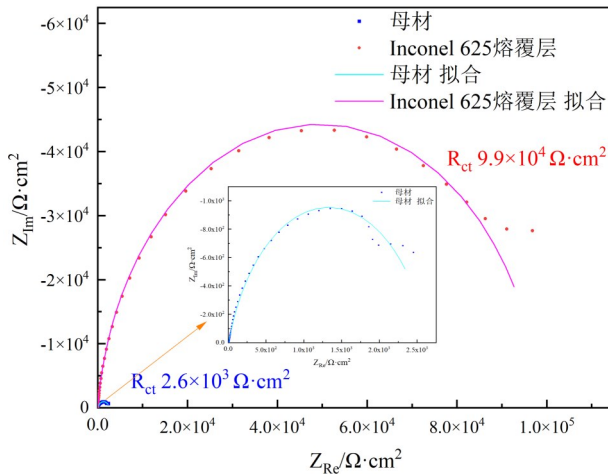
Inconel 625粉末激光熔覆层及基体材料的电化学测试结果如图12所示。从图12a极化曲线可以看出,熔覆层自腐蚀电位为 $E_{\text{corr}}=-0.399$  V,高于母材的自腐蚀电位 $E_{\text{corr}}=-0.872$  V;同时Inconel 625熔覆层自腐蚀电流密度 $I_{\text{corr}}=8.62 \times 10^{-7} \text{ A} \cdot \text{cm}^{-2}$ 低于母材的 $I_{\text{corr}}=8.23 \times 10^{-6} \text{ A} \cdot \text{cm}^{-2}$ ,表明熔覆层的耐蚀性明显优于母材。从图12b阻抗曲线可以看出,母材及Inconel 625熔覆层交流阻抗谱均表现为单一容抗弧,表

明电极反应过程由电荷转移控制,容抗弧的半径越大耐蚀性越好;经等效电路拟合后得到 Inconel 625 熔覆层电荷转移电阻为  $R_{ct}=9.9\times10^4\ \Omega\cdot\text{cm}^2$ , 远高于母材的  $R_{ct}=2.6\times10^3\ \Omega\cdot\text{cm}^2$ 。上述测试结果表明,在母材表面熔覆 Inconel 625 合金可以大大提高零件的耐蚀性,从而提高其使用寿命。

图 12 激光粉末熔覆层电化学测试结果
