# 核电机组主蒸汽安全阀阀瓣密封面堆焊层开裂 原因分析及预防措施

汤 恒, 银帮耀, 王 琪, 邓江勇

广西防城港核电有限公司, 广西 防城港 538001

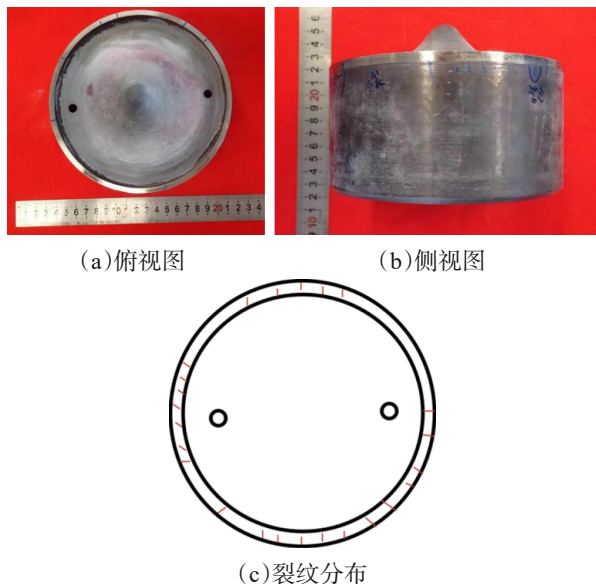
图 1 VP116VV 阀瓣的宏观形貌及裂纹分布示意

宏观上未见阀瓣和阀座等零件内部产生磨痕、深沟及凹坑等明显外在缺陷。开裂的 VVP116VV 阀瓣密封面的宏观形貌及裂纹分布情况如图 1 所

示,密封面堆焊层径向宽度约 4.1 mm。裂纹的分布及形貌如图 2 所示,密封面上约有 20 多条长短不一的裂纹,长约 1.5~2.1 mm,开口较小,沿周向相对均匀地分布,裂纹位于堆焊层中线至外沿位置,开口较小,部分裂纹贯穿外沿,裂纹形貌如图 2 所示。

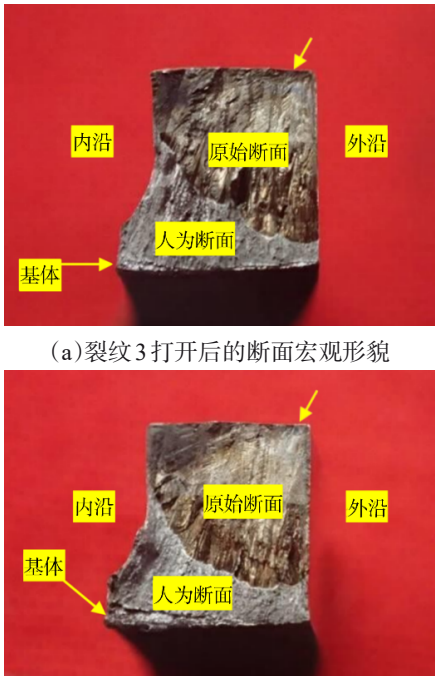
图4 打开裂纹后的断面宏观形貌

人为打开裂纹3、裂纹4,断口宏观形貌如图4所示,上部深色区为原始断面,下部浅色区(靠近基

体部分)为人为断面;裂纹3、4均已贯通内外沿但未扩展至基体部分,靠近堆焊层内沿面的断口颜色更深,为VVP蒸汽高温腐蚀所致;通过断口的纹理走向,判断启裂区均为密封面中线至外沿之间区域,如图4箭头所示。

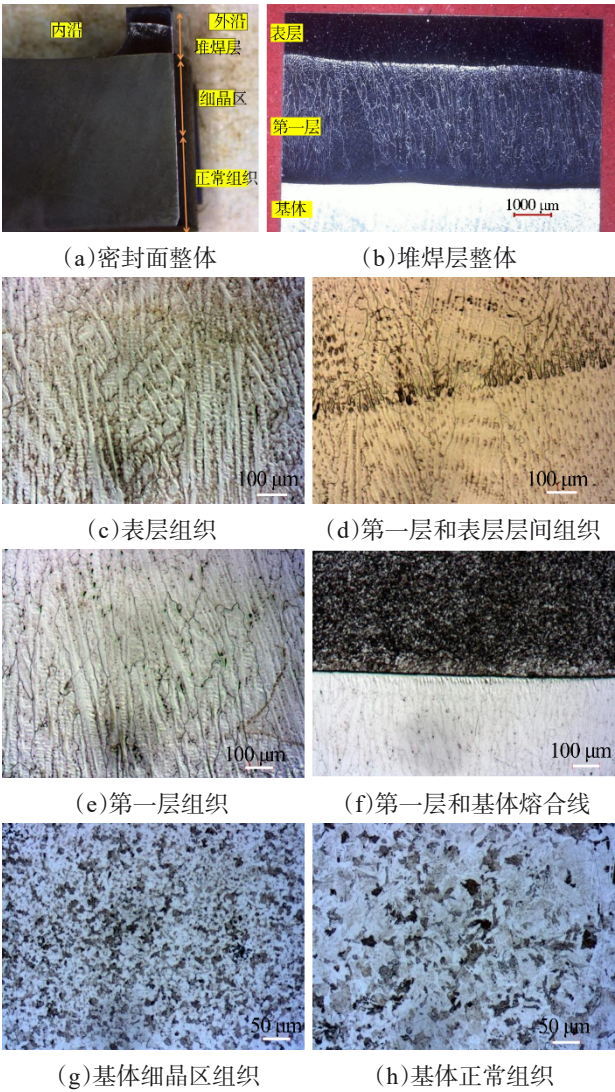
图5 密封面纵截面不同区域的显微组织

在金相显微镜下观察阀瓣密封面堆焊层纵向截面金相组织形貌。由图5可知,堆焊层总厚度约4.5 mm,第一层厚度约为2.2~2.6 mm,表层厚度约1.4~1.9 mm。两层堆焊层组织均为Co基固溶体+碳化物析出相;晶粒呈长条状,晶界明显,部分晶界跨越层间熔合线;基体热影响区粗晶区不明显,而细晶区宽度较大,细晶区组织为铁素体+珠光体,晶粒度等级约为10级;阀瓣的基体组织为铁素体+贝氏体,与细晶区组织差异明显。裂纹集中区域和无裂纹区域无明显的组织差别,在堆焊层内未发现未熔合、未焊透、微裂纹、夹渣、气孔等焊接缺陷。

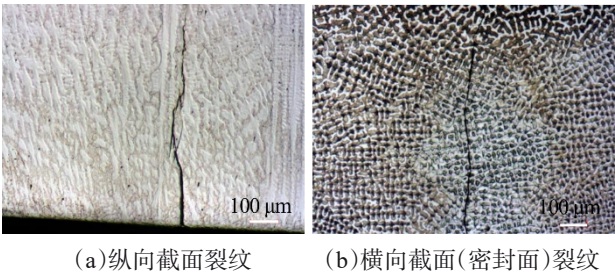
图6 密封面横纵截面的组织与裂纹微观形貌

由图6可见,堆焊层纵向截面裂纹较平直,其扩展路径和晶界没有明显相关性,为穿晶裂纹,裂纹仅在表层扩展,没有到达第一层。堆焊层横向截面(密封面)裂纹较为平直,可以看出,裂纹类型同样为穿晶裂纹,其扩展路径和晶界没有明显相关性。

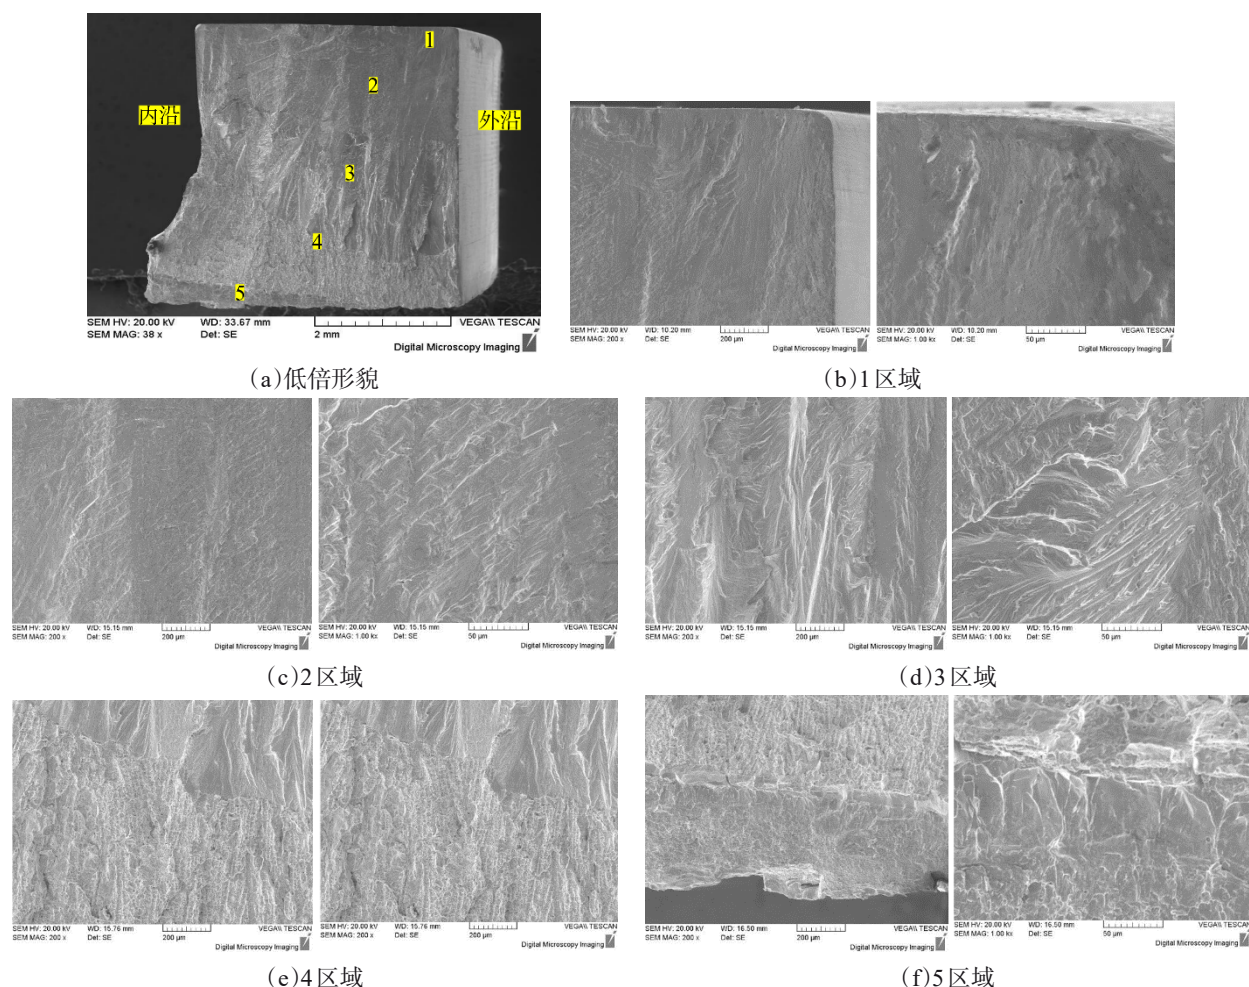
图7 裂纹4人为打开后的断口SEM形貌

图7的1区域为裂纹启裂区,位于密封面靠近外沿区域,未发现异常缺陷;2和3区域为扩展区,分别位于表层和第一层,均为解理形貌特征;4区域为裂纹面和人为断面之间的过渡区域,人为断面呈韧窝形貌特征;5区域为第一层和基体的熔合线处,局部呈现准解理和韧窝形貌特征。微观上未见凹坑状形貌及塑性变形特征。

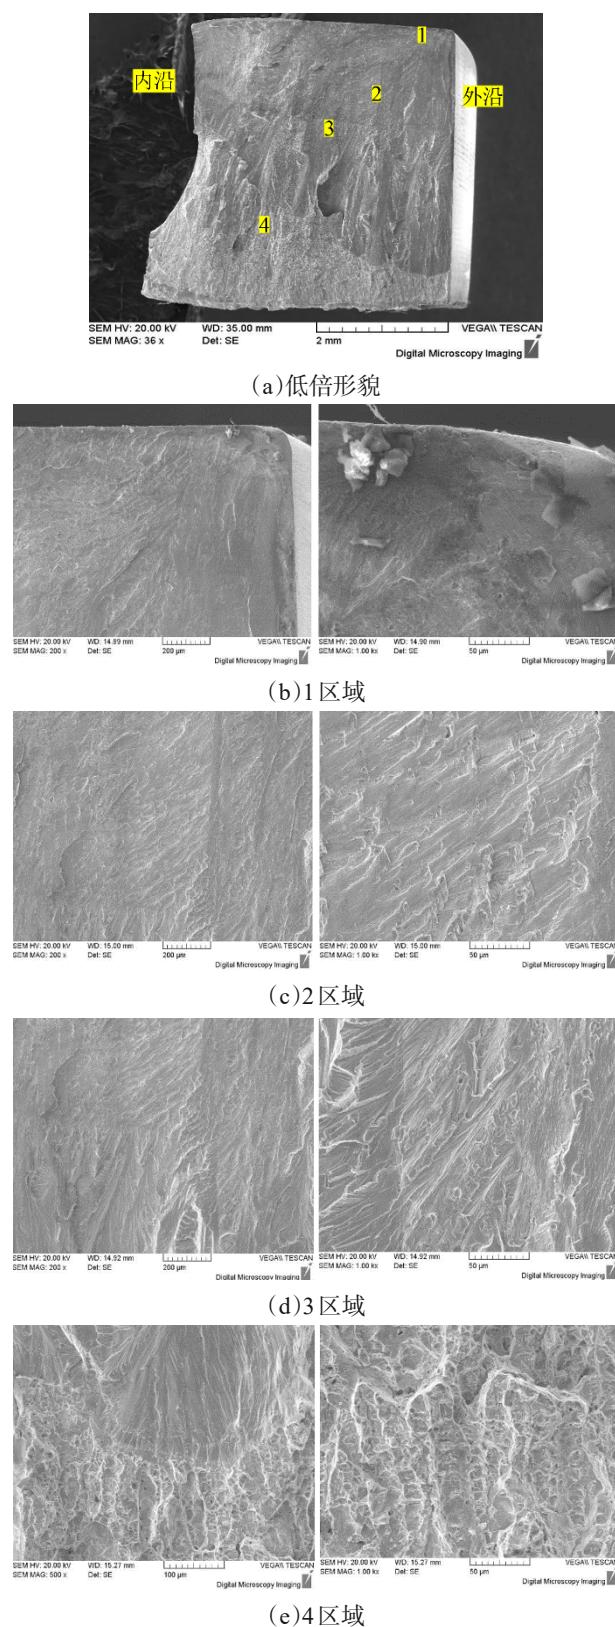
图 8 裂纹 4 人为打开后的断口 SEM 形貌

图8中1区域为裂纹启裂区,位于密封面靠近

外沿区域,未发现异常缺陷;2、3区域为扩展区,分别位于表层和第一层,为解理形貌特征;4区域为裂纹面和人为断面之间的过渡区域,人为断面呈韧窝

形貌特征。微观未见凹坑状形貌及塑性变形特征。

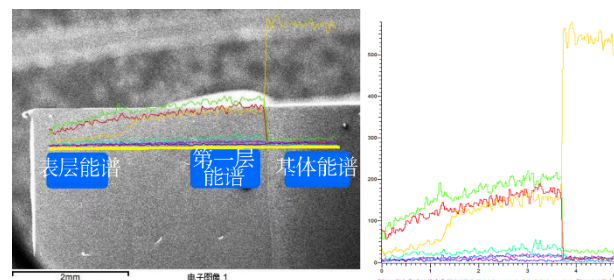
图 9 能谱线扫描路径及测点

对纵向金相样品进行扫描电镜能谱线扫描,图9黄色线为线扫描路线,线扫描路径为:堆焊表层→堆焊第一层→阀瓣基体,红色为Cr元素,黄色为Fe元素,绿色为Co元素,青色为Mo元素,蓝色为Ni元素,如图9所示,从线扫描结果可知:扫面至层间时,Fe元素含量跳跃式增长,形成一个台阶。扫描线上堆焊层第一层能谱和基体能谱测点交界处,Cr和Mo元素含量陡降,原因是堆焊层成分与母材成分不同导致。如图10~图12所示,堆焊层表层的Fe含量为10.97%,而第一层Fe含量为24.83%。

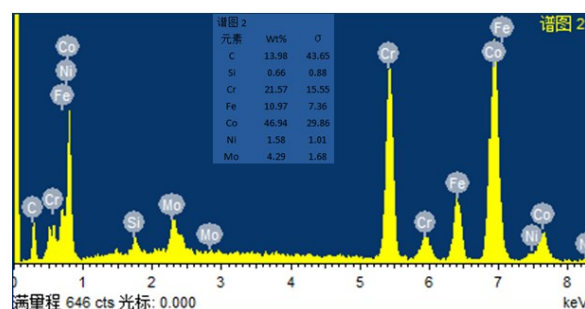
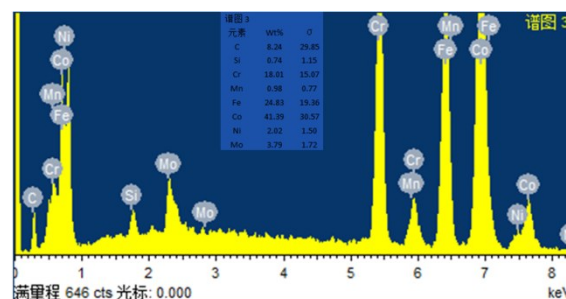
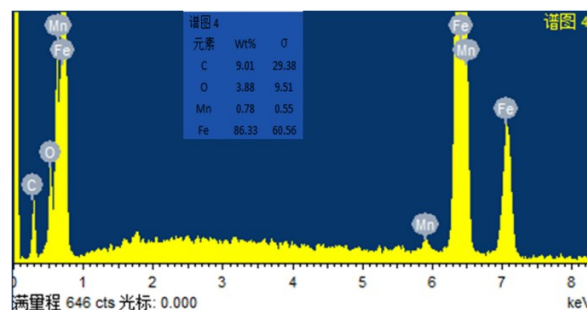
NB/T 20002.7—2013《压水堆核电厂核岛机械设备焊接规范》第7部分:耐磨堆焊 5.3.2.1.4 规定“一般情况下,Fe含量 $\leq 6\%$ ”<sup>[5]</sup>。查阅相关文献,为保证堆焊层性能,等离子弧堆焊稀释率应追求尽量小的稀释率(5%左右)<sup>[6-7]</sup>。光谱分析及能谱分析结果显示,2VVP116VV 阀瓣密封面稀释率偏高,以Fe元素含量表征,参考标准目标值为6%,实测值为12.22%,超出参考标准上限值较高,同时发现堆焊层热影响区细晶区较宽。这些迹象表明该安全阀阀瓣密封面堆焊过程中没能有效控制焊接热输入,稀释率高通常由于焊接热输入过大引起,焊接热输入过大会导致堆焊层焊后残余应力过大,进而引起堆焊层开裂。

(3)建议重新审视阀瓣堆焊工艺的正当性以及堆焊实施过程中工艺控制的有效性,确保采用适当的堆焊工艺施焊,避免产生稀释率偏大和焊接热影响区较宽等问题。在保证堆焊质量的前提下,通过选择较小的焊接电流、适当增大送粉量、降低焊接速度来降低焊缝稀释率,尽量减少层间温度,改善焊缝的裂纹倾向和焊接残余应力,提高焊缝的力学性能。堆焊实施过程中,认真执行经过严格评定后的堆焊工艺,加强工艺执行过程控制,尤其注意保证热处理(预热、焊后热处理)的均匀性和充分性,严格控制层间温度,控制和降低堆焊层的焊接残余应力。

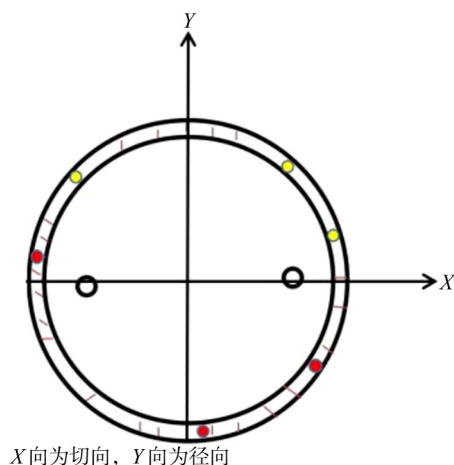
图13 阀瓣堆焊层表面应力测点示意

方法》对阀瓣密封面堆焊层表面残余应力进行分析,在裂纹区和无裂纹区沿切向(上表面)和径向(侧表面)各测试3处位置,如图13所示。

2VVP116VV 阀瓣堆焊层表面残余应力分析结果如表5所示,应力值为正时表示拉应力,为负时表示压应力。残余应力测试结果表明堆焊层的残余应力分布,切向以拉应力为主,径向以压应力为主;开裂和研磨等过程已部分释放残余应力的情况下,堆焊层的残余应力仍处于较高的水平。

残余应力分析结果表明,开裂和研磨等过程已部分释放残余应力,但堆焊层的残余应力仍处于较高水平。另外,堆焊层硬度值为252~331 HV,硬度分散性较大,也从侧面反映出堆焊层内的残余应力水平较高<sup>[8]</sup>。
