# 火电厂锅炉水冷壁焊缝泄漏失效分析

大唐西北电力试验研究院, 陕西 西安 710021

## Failure Analysis on Weld Leakage of Boiler Water Wall in Thermal Power Plant

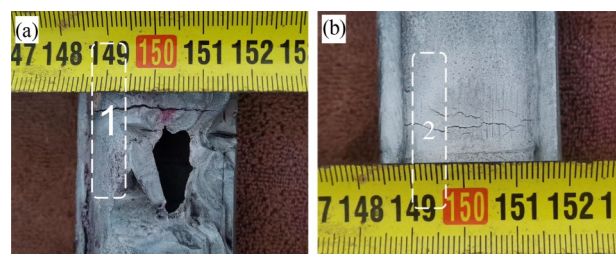
图1 水冷壁管焊缝宏观形貌

水冷壁管失效部位向火侧和背火侧的宏观形态如图1所示。由图可知,水冷壁管未见明显的变形及胀粗现象,但水冷壁管焊缝中部存在整圈周向裂纹,裂纹并未扩展至鳍片。向火侧焊缝裂纹宽度大,沿主裂纹扩展的次生裂纹少,近焊缝母材有明显吹损减薄现象且存在长轴约为18 cm的类椭圆形爆口;背火侧焊缝未见吹损减薄现象及爆口,但沿主裂纹衍生出多条呈河流状发散的次生裂纹。

为确保机组安全、稳定、正常地运行,提出以下建议:(1)焊接时应严格按照《火力发电行焊接技术规程》进行焊接,采用有效的措施清理干净焊接坡口的所有杂质和水分,保证焊接接头的质量。(2)电厂应对本次水冷壁管泄漏建立详细的台账,加强机组检修过程中防磨防爆检查质量的把控,尤其是同批次水冷壁管焊缝的监督检验。

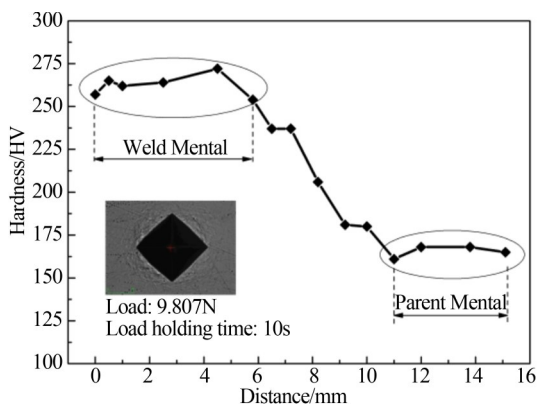
图2 向火侧焊缝和母材显微维氏硬度

如图2所示。焊缝和母材平均硬度值分别为262.3 HV0.1和165.5 HV0.1,依据式(1)换算为布氏硬度为260.5 HB和167.6 HB,平均硬度差值为92.9 HB,均符合DL/T 438—2016《火力发电厂金属技术监督规程》和DL/T 869—2021《火力发电厂焊接技术规程》的标准要求。

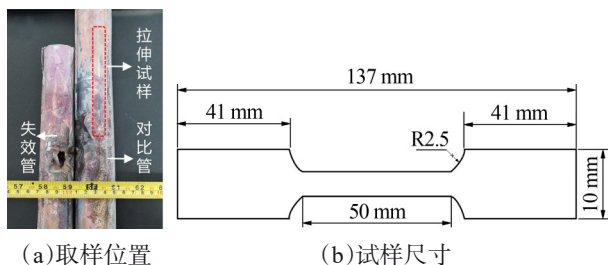
图3 水冷壁管拉伸试样取样位置及尺寸

取与泄漏水冷壁管相邻的合格管子作为对比管样,对比管与失效管具有相同的制造背景和工艺特点。在对比管样向火侧和背火侧焊缝处分别制取一个拉伸试样,进行室温拉伸性能实验,拉伸试样取样位置及尺寸图如图3所示。结果表明:对比水冷壁管样向火侧和背火侧焊缝的屈服强度和抗拉强度均满足标准要求,拉伸试样均断于母材处,完全符合焊接接头部位强度高于母材强度的焊接结构设计原则,实验数据见表2。

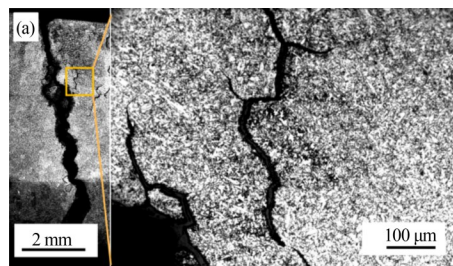
(a) 向火侧焊缝

背火侧焊缝的组织均为先共析铁素体+贝氏体,向火侧焊缝存在贯穿截面的主裂纹,最大宽度约为800  $\mu\text{m}$ ,主裂纹附近存在大量沿晶开裂的伴生微裂纹,裂纹尖端尖锐,扩展趋势严重,多为闭合性裂纹,局部原奥氏体晶界处有夹杂物存在,如图4a所示。背火侧焊缝裂纹深度约为壁厚的1/2,最大宽度约为40  $\mu\text{m}$ ,裂纹呈现沿晶开裂状态,如图4b所示。焊接热裂纹是高温下产生的,按照裂纹形态和起裂源位置的不同可分为沿晶裂纹、高温液化裂纹和多边裂纹,本次泄漏失效的水冷壁管焊缝整圈存在沿晶裂纹,裂纹的位置均位于焊缝中部且与焊缝的长度方向平行,裂纹沿晶界扩展开裂并未延展至热影响区和母材,裂口处有氧化特征,由此可以判定该裂纹为热裂纹中的结晶裂纹。

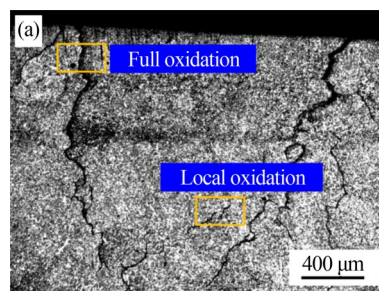
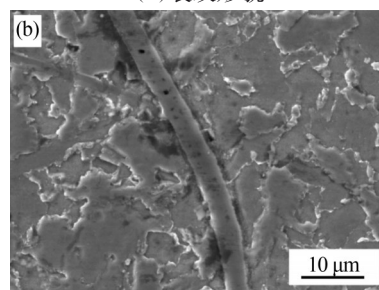
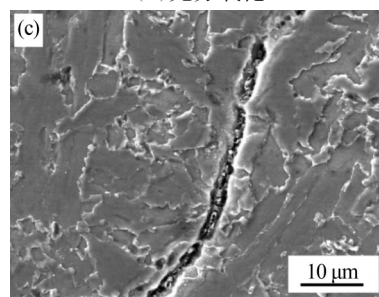
图5 向火侧焊缝沿晶裂纹氧化形态

图5为向火侧沿晶微裂纹扫描电子形貌。晶界上元素的偏析和夹杂很容易成为氧化反应的核心,向火侧焊缝的微裂纹在高于350℃的高温条件下是熵增的过程,近外壁的前沿裂纹发生高温氧化反应( $Fe + O_2 \rightarrow Fe_3O_4$ ),氧化物由近外壁的致密层和内层的疏松层组成。图中可看出微裂纹的氧化反应沿着晶界进行,结晶裂纹的氧化形态呈现充分氧化和局部断续氧化两种氧化特征。充分氧化主要发生在沿着焊缝中部扩展的主裂纹上,填充氧化物致密度高且宽度大,氧化物的致密填充表明以Fe为主的合金元素与O在长时间(大约几千小时)的维度上氧化充分;局部断续氧化主要发生在伴生裂纹上,氧化物疏松且裂纹宽度小,氧化反应时间短(大约几百小时),不足以引起裂纹中合金元素的充分氧化而变得疏松,表现为裂纹中间夹杂着反应不充分的断续氧化物。

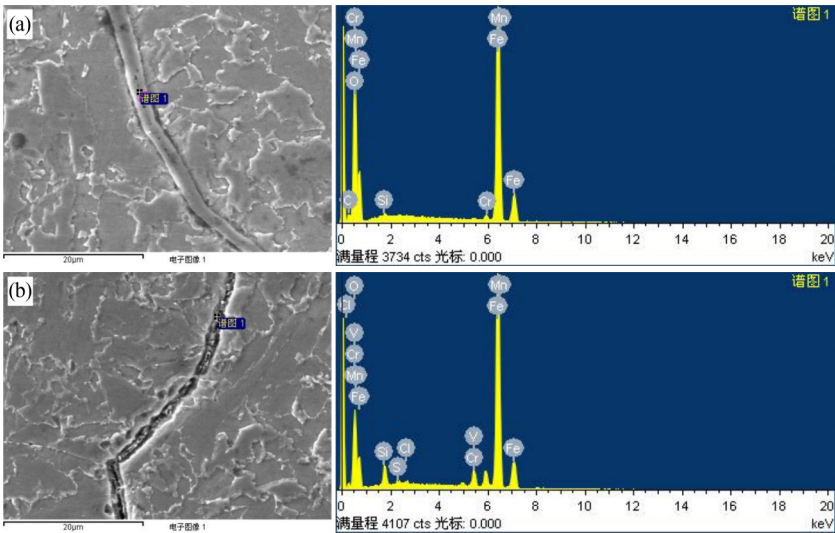
图 6 向火侧焊缝沿晶裂纹能谱图

裂源,外力作用下多点起裂,扩展融合也会引起焊缝的泄漏失效。对向火侧沿晶裂纹进行能谱分析以定量表征局部区域元素的相对含量,结果如表4、图6所示。能谱定量结果表明沿晶裂纹中氧化物的主要成分为Cr、Mn和Fe,主要以Fe-O化合物为主,Cr和Mn的相对含量较高和其亲氧度高有关,Fe-O

化合物的存在证实了上述热裂纹有沿晶氧化的特点。裂纹形成的不同时效对裂纹氧化物的形貌和组成产生了显著差异,图 6b 裂纹呈现出局部氧化的特征,这是由于焊接过程中氧气进入沿晶微裂纹,引发了点状氧化行为。而图 6a 中的裂纹则展现出充分氧化的特点,这是局部氧化裂纹在机组长时间运行后的氧化结果。定量分析结果表明充分氧化产物中 O 的相对质量百分比约为局部氧化产物 O 含量的 2 倍。图 6a 中的谱图显示了裂纹已经经历了充分氧化,裂纹被 Fe-O 化合物充分填充。因此,裂纹表面或接近表面的 1 μm 区域内 S 元素的含量几乎

可以忽略不计,甚至可能完全不存在,这就导致 S 元素特征 X 射线的有效激发变得不可能。而图 6b 揭示了裂纹氧化物在局部区域含有 0.35 wt.% 的 S 元素,这归因于裂纹表面局部氧化的过程中引入了 S 元素,进而能够触发 X 射线光子的能量释放。S 元素是引起焊缝热裂纹的主要元素,虽然室温下 Fe 和 S 的溶解度仅为 0.015%~0.02%,但焊接熔融阶段的液态 Fe 和夹杂的 S 可以无限互溶,熔池的结晶会使 S、O、Fe 形成低熔点共晶物(以 Fe+FeS 或 FeS+FeO 为主),并偏析在晶界上,形成的液态薄膜大大增加了焊缝的结晶热裂纹倾向。

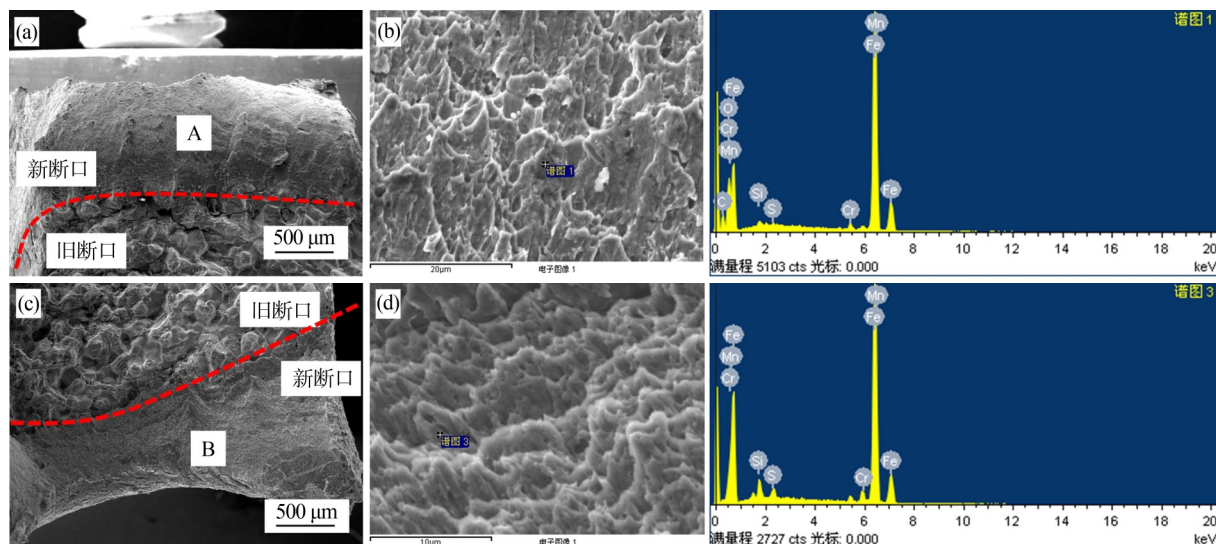
图7 向火侧焊缝断口能谱图

焊缝断口处的能谱分析可以更直观地表征焊缝的 S 含量,将向火侧的焊缝进行截断处理,图 7a 和图 7c 断口互为偶对,对图 7a 断口 A 区域、图 7c 断口 B 区域进行能谱分析,结果依次见图 7b、图 7d 所示。由图可知,新断口的厚度约为 750 μm,旧断口

是由热裂纹扩展所引起的宏观断裂,其表面发生了严重的氧化。能谱定量分析(见表 5)表明两面断口的局部位置均检测出了超标的 S,相对质量百分比分别为 0.4 wt.% 和 1.23 wt.%,S 元素的存在为低熔点共晶物的偏聚创造了有利条件。
