# 350MW亚临界锅炉低温再热器失效分析

张乾乾, 张建伟

## Failure Analysis of 350MW Sub-critical Boiler Low Temperature Reheater

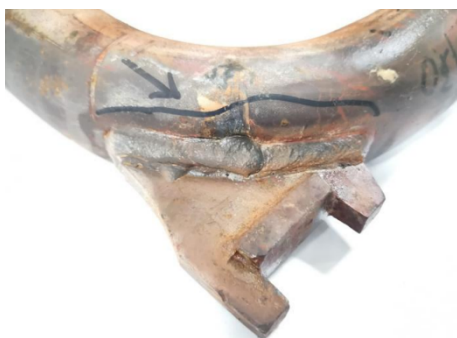
图1 泄漏试管

某电厂一期工程装机容量2100 MW,安装6台350 MW燃煤发电机组,锅炉类型为亚临界、一次中间再热、双拱形单炉膛W型火焰、平衡通风、固态排渣、露天布置、自然循环汽包型燃煤锅炉。3号锅炉低温再热器在进行锅炉水压试验时,弯管与管卡焊缝处发生了泄漏,如图1所示,该锅炉累计已运行超过12万小时。失效管子材质为SA213-T12,规格为 $\varnothing 57.15 \text{ mm} \times 4.191 \text{ mm}$ ,管卡材质为TP310H,所用焊材为镍基焊丝。

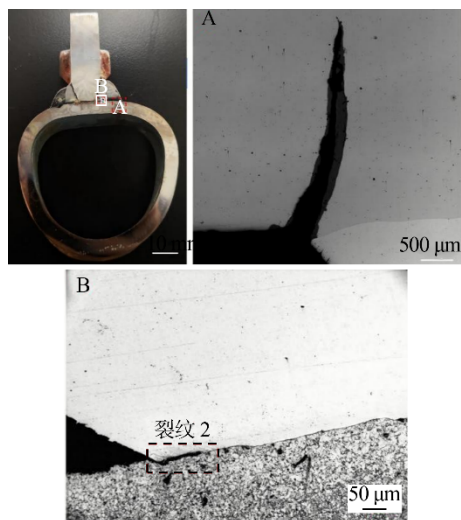
图2 检测试样裂纹位置

低温再热器失效的原因是固定管卡与低温再热器管异种钢焊缝处发生泄漏,经渗透检测发现异种钢焊缝沿低温再热器管母材侧熔合线处存在裂纹缺陷,因此对裂纹处进行解剖取样,在光学显微镜下观察发现在结构性未焊透处沿着熔合线处也发生了开裂,试样两处裂纹位置如图2所示,A位置处裂纹为裂纹1,B位置处裂纹为裂纹2。

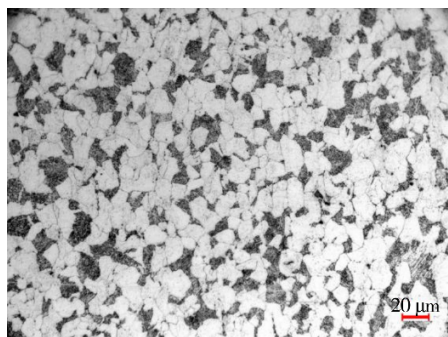
图3 T12 侧母材显微组织

图3为T12钢侧母材的显微组织,为珠光体+铁素体,采用DL/T787—2001《火电厂用15CrMo钢珠

光体球化评级标准》对母材组织进行评定,珠光体区域完整,层片状碳化物开始分散,趋于球化状,晶界上有少量碳化物,因此评定母材组织球化等级为2级。

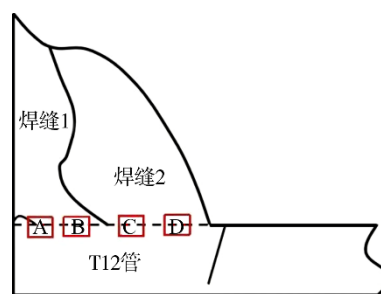
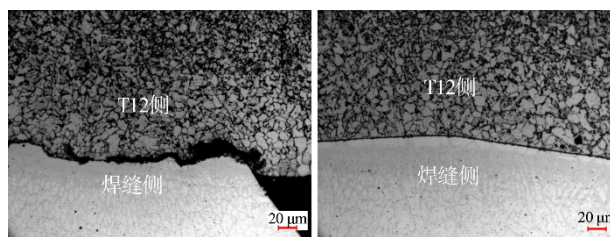
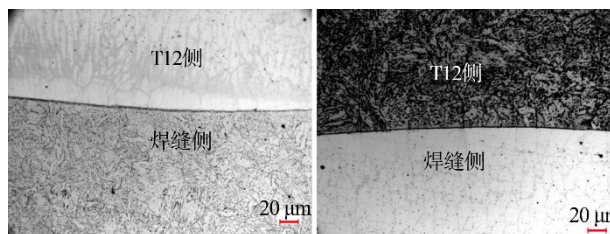
图4 T12 钢侧熔合线两侧显微组织

图4为T12钢侧熔合线两侧显微组织。可以看出,T12低合金钢侧热影响区中的组织并不相同。图4b、4c是焊缝1区域中熔合线侧显微组织,热影响区组织为铁素体+碳化物,碳化物以块状的形式析出存在于晶界上,晶粒内部弥散的碳化物很少,这有可能导致该区域硬度值较低。图4d、4e是焊缝2区域中熔合线侧显微组织,热影响区组织为贝氏体+碳化物,贝氏体形态较为完整,有少部分碳化物聚集,晶粒内部弥散的碳化物多于焊缝1区域,从显微组织推测该区域的硬度值应该较高。从图2中可以看出,管子与管卡异种钢焊缝是由两层焊接而成,在整个焊接过程中,第二道焊缝对第一道焊缝有加热保温作用,会延缓其冷却速度,使第一道焊缝与管子母材热影响区出现铁素体组织。第二道焊缝冷却速度要快于第一道焊缝,热影响区出现贝氏体组织。

除此之外在图4中能够看到在焊缝组织中存在II型界面。II型界面的本质是一种晶粒边界,它位于熔合线焊缝侧,平行于熔合线方向,I型界面则垂直于熔合线方向。一般来说,凝固过程分为联生形核与非联生形核。联生形核不需要过冷度,与母材晶

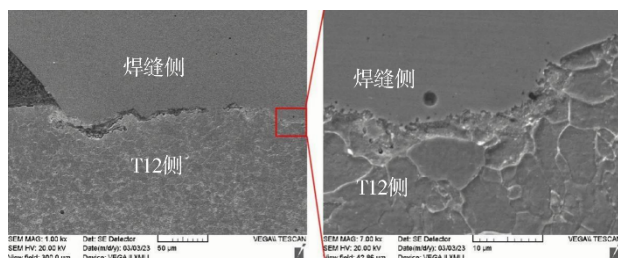
图5 T12钢侧熔合线内部孔洞

此外,在裂纹2位置附近,镍基焊缝与T12低合金钢母材界面处发现了孔洞,如图5所示。界面处形成孔洞,裂纹会优先在界面处产生。孔洞的出现说明这个区域在长期高温服役过程中界面产生了损伤,没有保持完整性。

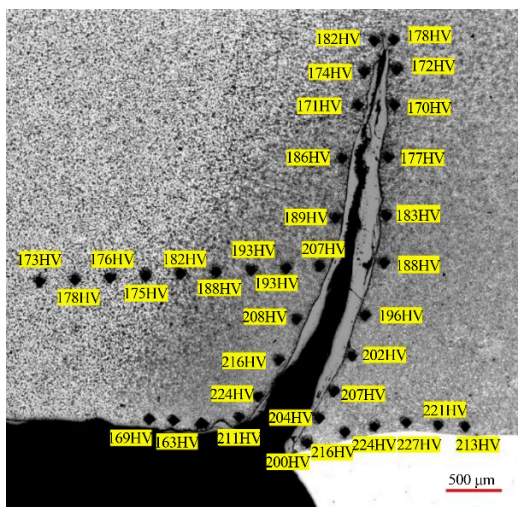
图6 裂纹1两侧显微硬度分布

对试样进行显微维氏硬度测试,试验载荷为9.807 N,加载时间为10 s。裂纹1两侧显微硬度分布如图6所示。可以看出,T12低合金钢母材的硬度范围为173~178 HV,依据德国标准DIN50150中的硬度转换对照表,将维氏硬度转换为布氏硬度值,可知其范围在125~170 HB之间,满足DL/T 438—2016《火力发电厂金属技术监督规程》对T12硬度的要求。裂纹1远离熔合线侧显微硬度值范围为171~224 HV,靠近熔合线侧硬度为170~207 HV,同一水平线上远离熔合线侧硬度值要高于靠近熔合线侧硬度值,两侧显微硬度差值为1~19 HV,显微硬度差别较小。沿着裂纹扩展方向T12低合金钢热影响区硬度值整体上呈现逐渐降低的趋势,靠近外壁热影响区硬度高,超出了标准规定的上限值,外壁热影响区硬而脆的显微组织会放大综合应力的作用,导致氧化开裂后容易在硬脆处扩展。

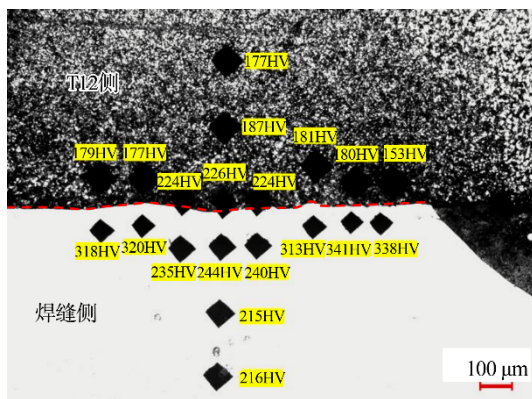
图7 T12钢熔合线两侧显微硬度分布

焊缝金属/T12界面处的硬度分布如图7所示。可以看出,在靠近熔合线100 μm的范围内,焊缝侧硬度值范围为318~343 HV,T12钢侧热影响区硬度值范围为153~181 HV,焊缝侧硬度值远高于T12低

合金钢侧。在距离熔合线超过100 μm的范围内,焊缝侧硬度值回落到216 HV左右,这说明在焊缝侧距离熔合线100 μm的范围内存在着一个硬化区域,这个硬化区域导致了熔合线两侧硬度值相差很大。

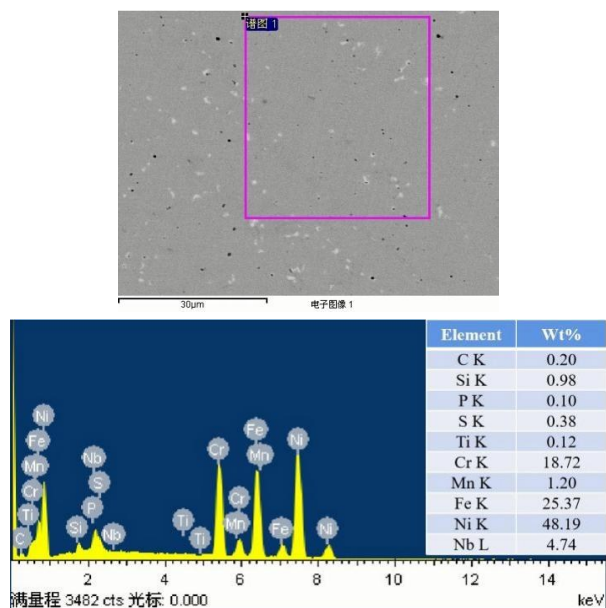
图8 焊缝成分分析

如图8所示,对焊缝进行能谱分析,发现其铬含量在19%左右,T12低合金钢中的铬含量在1%左右。焊缝中铬含量远高于T12低合金钢中的铬含量,含铬量不等的异种焊接接头在高温长期服役时,碳原子的扩散能力要远高于其他元素。在碳原子扩散中,遇上铬等强碳化物形成元素时,会形成铬的碳化物,在接头的富铬区会形成一个碳化物层,在T12低合金钢侧贫铬区形成脱碳层。熔合线两侧贫碳区与富碳区的存在会导致界面处的硬度梯度过大,在接头承受载荷时存在很强的应力集中,对接头的服役性能不利,是裂纹产生与扩展的

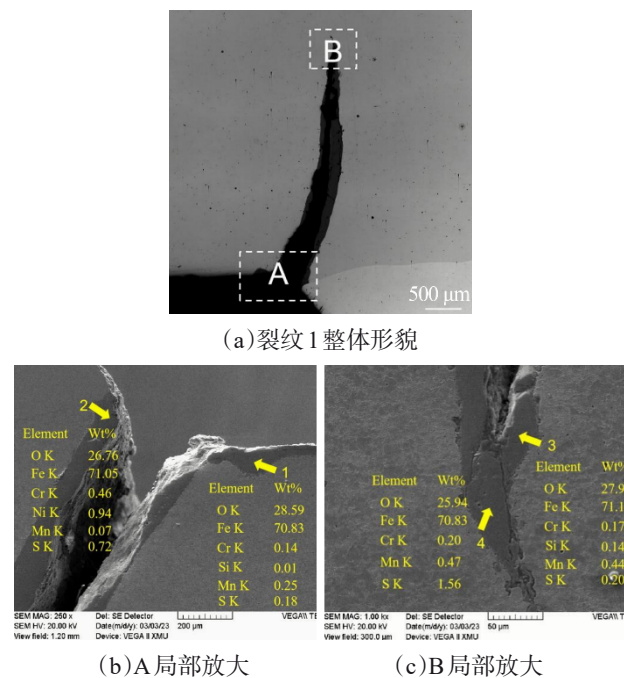
图9 裂纹1局部SEM图及成分分析

管卡异种钢焊接接头长期在高温蒸汽、烟气环境中服役,不可避免地会发生氧化,进而产生氧化缺口。图9为裂纹1金相、SEM及EDS分析结果。可以看出,在管卡异种钢焊缝再热器管侧熔合线附近出现了明显的氧化缺口,缺口的根部及表面附着氧化物。氧化缺口宏观整体形貌为楔形,外壁侧较宽,根部较窄。氧化缺口从焊缝顶部沿着熔合线T12钢侧萌生,并向管壁径向扩展,形成了约4.1 mm深的裂纹。对氧化缺口进行EDS分析,发现氧化缺口主要成分为Fe和O,主要是铁的氧化物。除此之外还有少量的S,S元素的出现可能与外管壁和高温烟气的接触有关。

氧化缺口的产生与T12低合金钢和焊缝金属的抗氧化性能及该部位承受的应力状态有关。在长期高温运行过程中,T12低合金钢侧由于其镍、铬等合金元素较少,其抗氧化性较差,而焊缝金属富含镍、铬等合金元素,抗氧化性能要优于T12低合金钢。因此在长期高温运行过程中T12低合金钢侧靠近熔合线的部位会优先氧化,在界面应力的综合作用下,靠近界面处的氧化层会发生脱落,内部未被氧化的基体会被重新暴露于氧化介质中,基体被介质进一步氧化,这个过程交替循环进行,会形成氧

化缺口。同时,T12低合金钢侧的细晶区由于晶粒尺寸小,晶界面积大,为外部环境中的氧元素进入接头内部提供了更多的通道,会进一步加剧该区域的氧化<sup>[12]</sup>,从图6中可以看出氧化缺口沿着细晶区扩展。氧化后形成的氧化产物会在焊缝界面和晶界形成“楔子效应”,界面内部应力变大,蠕变加速。蠕变孔洞的形成又会促进氧元素向内部扩张<sup>[13]</sup>。氧化缺口使接头的实际承载面积减少,同时由于根部较窄,会在根部形成应力集中。

(3)本次低温再热器失效主要是由于氧化缺口引起的,氧化缺口方向沿管壁径向发展,可以在 T12 低合金钢侧外表面增加一层盖面焊,分离氧化与界面损伤,延缓其失效行为的发展,延长使用寿命。

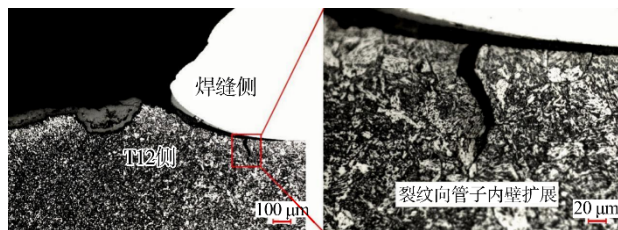
图 10 检测试样另一侧裂纹形貌

试验过程中发现,管子与管卡另一侧焊缝沿熔合线也存在开裂情况,如图10所示。可以看到,裂纹在沿着熔合线萌生后并未继续向熔合线扩展,而

是沿着 T12 母材扩展,这与管样所载荷方向有关。根据断裂力学理论,裂纹沿与载荷垂直或大角度方向扩展。在本案例中,管卡的作用是限制低温再热器管在运行过程中向锅炉左右移动,而移动方向与裂纹扩展方向垂直,是促进管样开裂的主要因素。
