## 船用B10铜镍焊接弯管腐蚀失效机理研究

**摘要:** 本研究针对船用B10铜镍焊接弯管的腐蚀现象进行失效分析。通过低倍观察, 金相分析和电子探针分析发现, B10铜镍焊接弯管腐蚀失效的主要原因是海水冲刷腐蚀。在海水冲刷作用下, 铜镍管的保护膜( $\text{Cu}_2\text{O}$ )遭到破坏, 材料发生晶界腐蚀。当腐蚀扩展到一定程度时, 晶粒在海水冲刷下开始脱落。由于焊缝底部的凸起(焊高)及弯管处流速较大的紊流场, 弯管距离焊缝较近的区域是易发生冲刷腐蚀的危险区域。而且B10合金的焊接热影响区的自腐蚀电流大于焊缝区域和基材, 腐蚀速率最大, 更易发生腐蚀失效。

## Study on Corrosion Failure Mechanism of Welded B10 Cu-Ni Alloy Elbows for Marine Applications

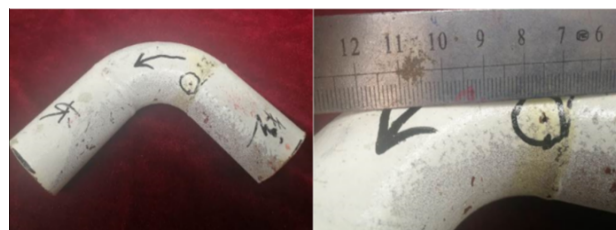
图1 焊接弯管腐蚀穿孔宏观照片

焊接弯管服役一段时间后发现,距离焊接位置5 mm处出现了腐蚀穿孔,宏观照片如图1所示。用Nikon SMZ800N型体式显微镜对铜镍管样品的腐蚀区域进行低倍组织观察。用LEICA DM 4000M型金相显微镜对焊缝组织进行金相组织分析,日本JEOL JXA-8100型电子探针进行组织形貌观察和能谱成分分析。利用GJZXA00281型电化学工作站在模拟海水的情况下测量管材样品的开路电位-时

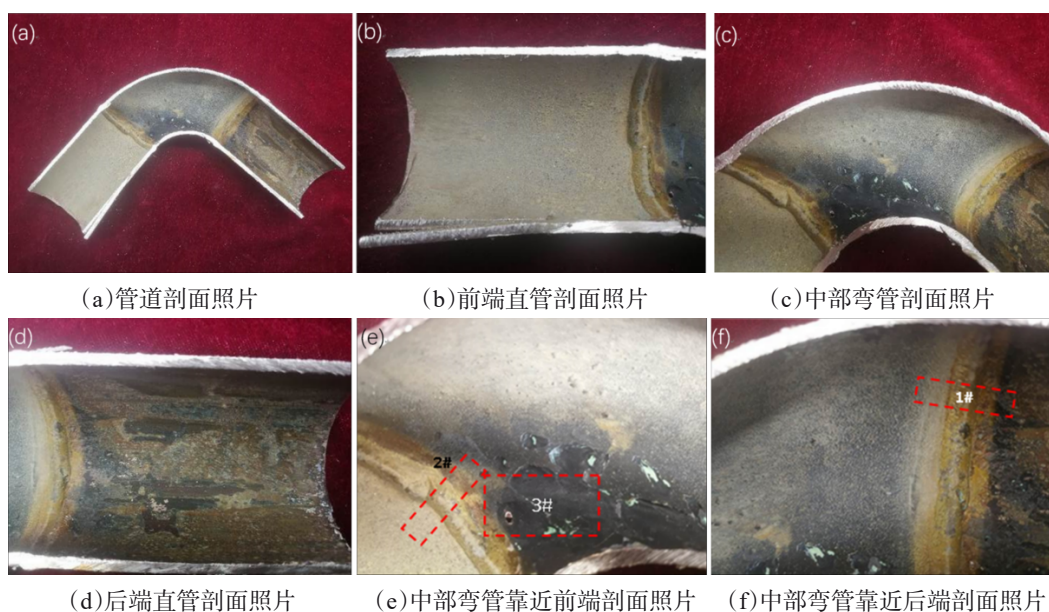
图2 腐蚀样品剖开内壁宏观照片

将腐蚀样品剖开并检查管道内壁腐蚀情况,如图2所示。图2a中箭头表示管道内水流方向,根据水流方向将试样分为前端直管、中部弯管和后端直管三个部分。

从图2的剖面照片中可以看出三个部分的管道内部状态差异较为明显。前端直管内壁较为光滑,

无明显腐蚀痕迹,但能明显看到有泥沙残留;中部弯管内壁有明显的较深的腐蚀坑及腐蚀穿孔出现,弯管内的腐蚀孔或腐蚀坑内的腐蚀产物为黑色加少量铜绿色,紧邻焊缝的腐蚀坑较浅,且其内产物为砖红色;后端直管内壁也可明显看到有冲刷腐蚀的痕迹,在靠近焊缝的15 mm范围内有少量较浅的腐蚀坑产生,紧邻焊缝(5 mm范围内)的腐蚀产物颜色为砖红色,稍远一点的腐蚀坑较深,且腐蚀产物为黑色加少量铜绿色。内壁焊缝凸起高度最高处约3 mm。

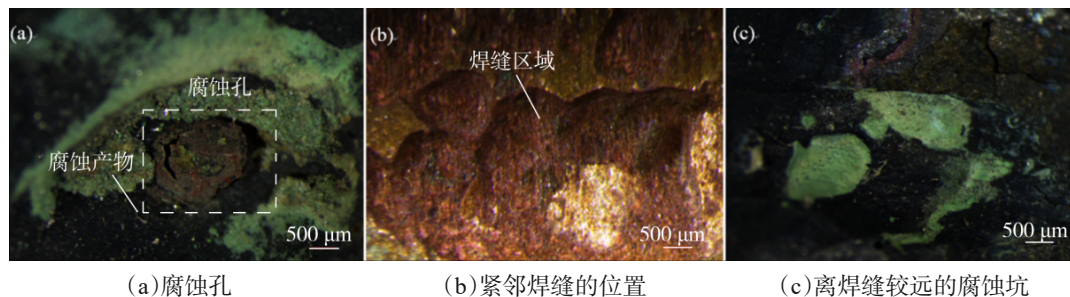
图3 3#区域腐蚀坑及腐蚀孔形貌

对图2e中弯管内3#腐蚀坑进行低倍宏观形貌观察,结果如图3所示。可以看出,弯管内壁腐蚀坑及腐蚀穿孔较深,其腐蚀产物为黑色加少量铜绿色,表明严重氧化和腐蚀;而紧邻焊缝的腐蚀坑较

浅,产物为砖红色加少量铜绿色。腐蚀产物的成分将通过下一步的电子探针进行测定。

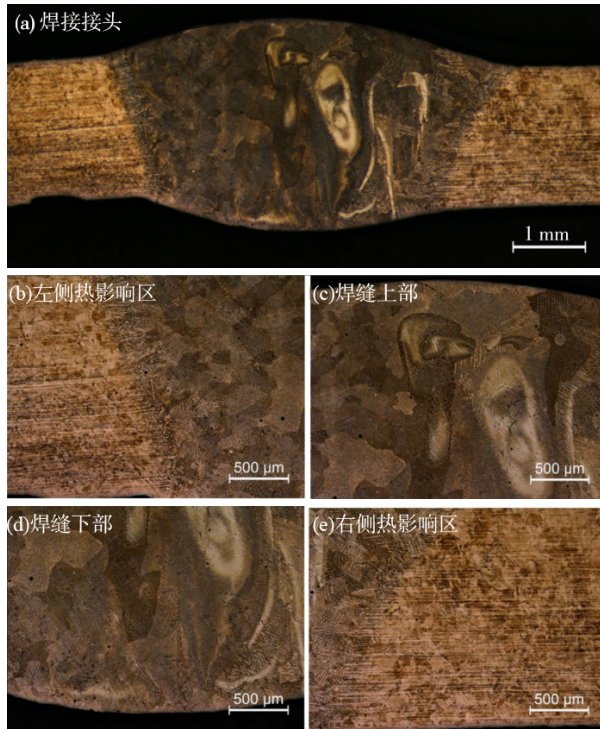
图4 1#焊接接头金相组织

所示。可以看出该腐蚀样品的内部母材组织为 $\alpha$ 单相再结晶组织,且其金相组织内存在大量加工变形条纹组织;焊缝的热影响区晶粒十分粗大,这是由于焊接的热输入促使热影响区晶粒异常长大(见图4b、4e,图5b、5e)。焊缝组织特征为典型的树枝晶,内部存在少量气孔(见图4c、4d,图5c、5d)。

1#和2#试样在热影响区附近存在有腐蚀坑,其内壁腐蚀形貌非常符合冲刷腐蚀机理中的“挤出-锻打”理论。该理论认为样品表层由于“挤出-锻打”所形成的形变金属“小盘”,由于冷淬硬化的原因更容易受到机械损伤,在随后的颗粒冲击中更容易脱落,形成腐蚀表面的小凹坑,导致材料的磨损,形成薄弱区域。

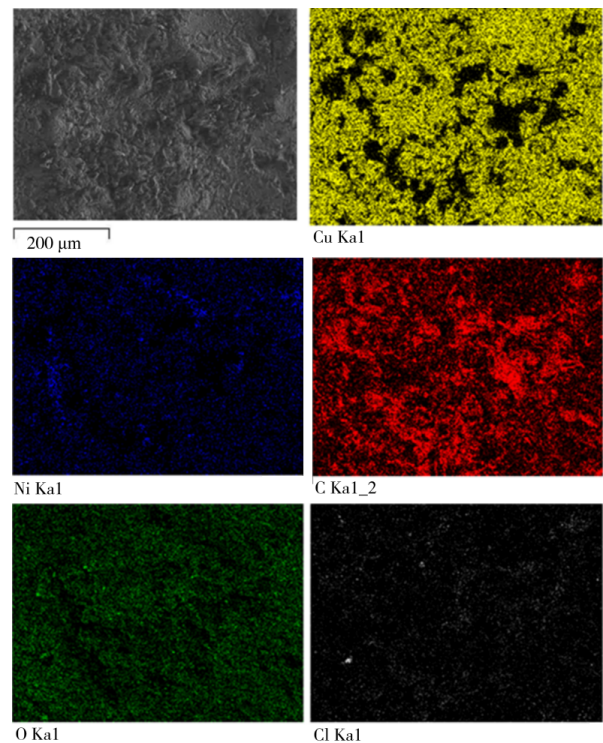
图6 焊接弯管样品表面成分面扫描

对弯管焊接的组织进行了面扫描,结果如图6、表2所示。可以看出,弯管表面存在大量的O元素和C元素,这是由于焊接热输入量过大,将弯管表面烧黑,导致表面生成了大量的黑色CuO。

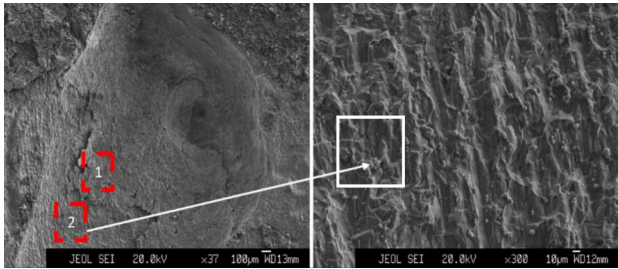
图 7 深腐蚀坑(弯管)显微形貌

对图3a位置进行电子显微观察及成分分析,结果如图7、表3所示。可以看出腐蚀坑的腐蚀产物主要由Cu和O组成,从宏观照片看到产物的颜色是黑

色的,所以可以判断该腐蚀产物为CuO。并且发现该氧化物有部分脱落,漏出底层金属,对其进行成

分扫描发现其Ni的含量明显降低,说明在这个腐蚀过程中发生了脱(Ni)成分腐蚀。脱成分腐蚀属于微区电化学腐蚀的一种,并且弯管内腐蚀产物是CuO,不具有抗腐蚀性,因此,弯管内的腐蚀坑都比较深,且最终形成了腐蚀穿孔。

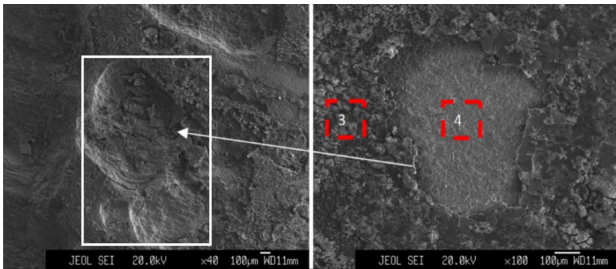
图 8 浅腐蚀坑(弯管)显微形貌

采用电子探针对图 3b 所示位置的电子形貌和化学成分进行分析,结果如图 8、表 4 所示。可以看出,腐蚀坑中的腐蚀产物主要由 Cu、O 及少量 Cl 元素组成,宏观照片中观察到的产物颜色是砖红色及少量的绿色,由此判断该腐蚀产物为 Cu<sub>2</sub>O 及少量的 Cu<sub>2</sub>(OH)<sub>3</sub>Cl。此外,观察到该氧化物部分脱落后漏出底层金属晶粒,经成分扫描,其成分符合标准要求,未发现明显的脱成分腐蚀现象。研究表明, Cu<sub>2</sub>O 的出现具有明显的抗腐蚀特性,这是导致相应腐蚀坑较浅的原因。

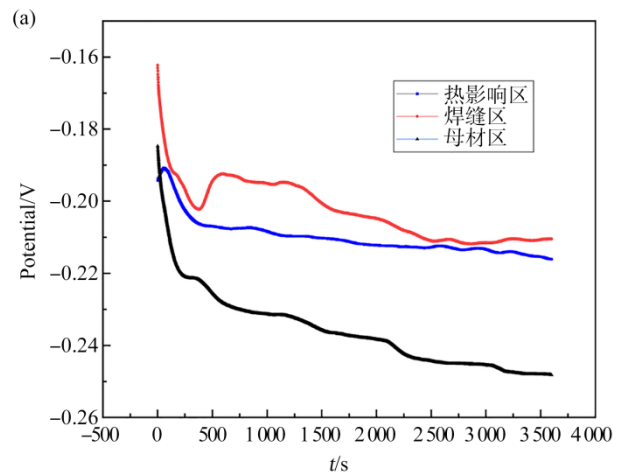
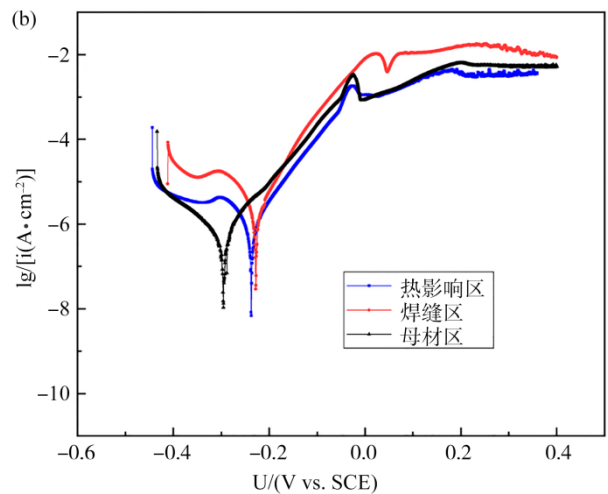
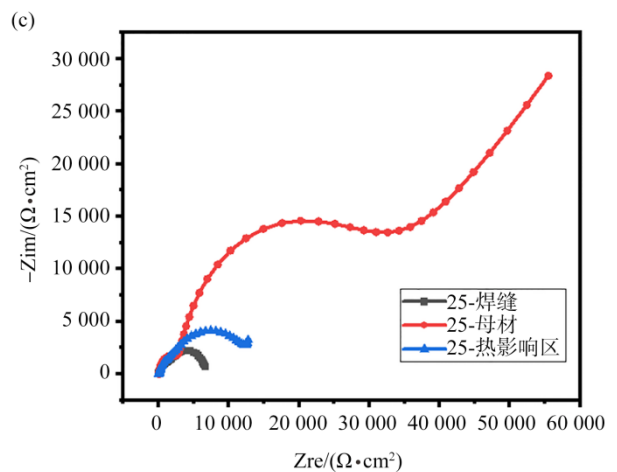
图10 25℃下B10焊接接头在模拟海水中的电化学测试

图10a为在25℃条件下B10焊接接头的不同区域在模拟海水中的开路电位-时间曲线。由图可知,焊缝区的开路电位迅速达到稳定状态,热影响区和母材的开路电位在2500 s后逐渐趋于稳定,表明焊缝区的热力学稳定性更好。母材区、热影响区、焊缝区的开路电位分别为-0.248 V、-0.216 V、-0.210 V,显示焊缝区的开路电位明显高于其他两个区域,从而降低了腐蚀倾向。图10b为25℃条件下B10焊接接头的不同区域在模拟海水中的动电位

极化曲线,焊缝区的阴极区电流密度最小,阳极区三者的腐蚀电流密度都呈现出先上升然后趋于稳定的趋势。母材区、热影响区和焊缝区的自腐蚀电流密度分别为 $1.059\text{E}^{-06}\text{ A}\cdot\text{cm}^{-2}$ 、 $1.831\text{E}^{-06}\text{ A}\cdot\text{cm}^{-2}$ 和 $7.454\text{E}^{-07}\text{ A}\cdot\text{cm}^{-2}$ ,腐蚀速率分别为 $0.012\text{ }39\text{ mm/a}$ 、 $0.021\text{ }4\text{ mm/a}$ 和 $0.008\text{ }72\text{ mm/a}$ 。热影响区自腐蚀电流依旧在三者中最大,腐蚀速率也最高,不同区域的腐蚀规律跟前述情况类似,即焊缝区具有最佳的耐腐蚀性能,而热影响区的耐蚀性却很差。图10c为 $25\text{ }^{\circ}\text{C}$ 下B10焊接接头的不同区域在模拟海水中的电化学阻抗谱,在 $25\text{ }^{\circ}\text{C}$ 的溶液中母材区、热影响区、焊缝区的电荷转移电阻分别为 $3\text{ }825\text{ }\Omega\cdot\text{cm}^2$ 、 $878.3\text{ }\Omega\cdot\text{cm}^2$ 、 $26\text{ }610\text{ }\Omega\cdot\text{cm}^2$ 。阻抗谱得出的不同区域的腐蚀规律跟极化曲线类似,热影响区的耐腐蚀性能最差,可以明显看出热影响区域耐蚀性较差。从整体来看,在同一温度条件下,热影响区的腐蚀速率最大,说明其耐腐蚀性能较差,其次是母材区域,焊缝区由于使用的是性能更优的B30焊材,因此其腐蚀速率较小,耐腐蚀性能优异。

下一步可深入研究铜镍管的焊接工艺,尝试通过降低焊接热输入等方法,有效控制焊缝的凸起,减少热影响区的晶粒粗化,从而提高铜镍焊接弯管的耐蚀性能。
