# 30CrMnSi钢激光-电弧复合焊接工艺研究

**摘要:** 30CrMnSi钢采用激光自熔焊接时产生裂纹的几率较高,且焊缝正面易出现下塌现象,无法满足生产使用要求。以5 mm厚30CrMnSi为研究对象,通过接头形貌分析、射线探伤检测及力学性能检验,进行了激光-电弧复合焊接工艺开发。结果表明,采用激光-电弧复合焊接方法且激光在前、电弧在后时可实现该型号材料的单面焊接双面成形,焊缝成形均匀美观;在Y型坡口、坡口角度60°、钝边3 mm的坡口条件下,采用激光功率3 000 W、焊接电流90 A可有效避免焊缝内部特别是搭接处产生裂纹;接头平均抗拉强度为1 106 MPa,达到母材的90%;接头过热区组织以晶粒粗大的马氏体为主,是热影响区硬度大幅提高的主要原因。

## Study on the Laser-Arc Hybrid Welding Technology of 30CrMnSi Alloy

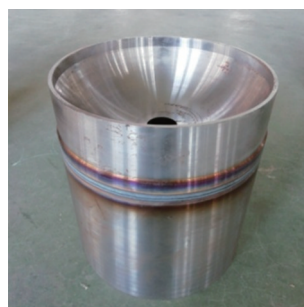
图3 5 mm 模拟件激光-电弧复合焊接接头形貌

(a) 模拟件焊后效果

(b) 焊缝正反面形貌

(c) 断面形貌

及组织性能检测。接头形貌如图 3 所示。由图可知, 焊缝连续、均匀、美观, 无咬边、表面裂纹、表面气孔等缺陷。同时检测焊前和焊后试件尺寸(见图 4), 激光-电弧复合焊变形较小, 焊接变形小于 0.1 mm, 同时背面余高维持在 1.3~1.6 mm 之间, 焊缝成形均匀稳定。

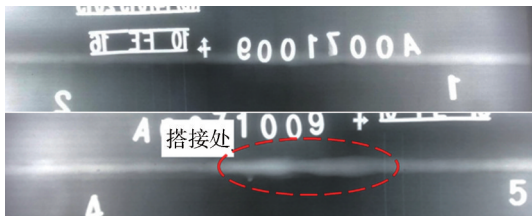
图5 5 mm 30CrMnSi 模拟件 X 射线探伤照片

依据行业标准 NB/T 47013.2 2015《承压设备无损检测第 2 部分射线检测》进行 X 射线探伤检测, 局部探伤照片如图 5 所示。经检验, 焊缝内部特别是接头首尾搭接处均无裂纹和气孔产生。
