# 某核电厂 12Cr2Mo1R 钢高温蒸汽管道 龟裂原因分析

曾 勇, 梁元梦, 银帮耀, 邓江勇, 王 琪

## Chaping Analysis of High Temperature Steam Pipe of 12Cr2Mo1R Steel for A Million-kilowatt Nuclear Power Plant

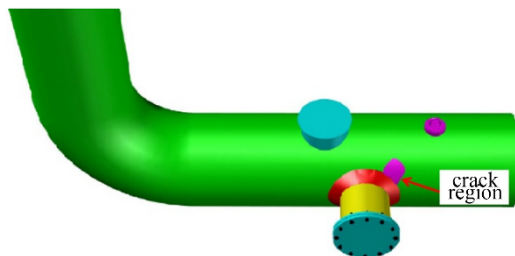
图1 高压缸排气管布置

压水堆核电厂设计容量为1086 MW,汽轮机蒸汽管道由主蒸汽进汽管道、高压排汽管道、低压进汽管道及其支吊架等组成。高压缸排气管线设计材料为12Cr2Mo1R,外径为1 400 mm,壁厚15 mm,设计温度201 °C,设计压力1.59 MPa。每台机组布置有4根高压缸排气管线。在机组第二轮大修期间,对该管线人孔门角焊缝进行无损检测时发现人孔门角焊缝附近的母管存在龟裂状裂纹。现场管道布置如图1所示。
