# 基于激光熔覆技术的航空发动机导向器内环 腐蚀坑修复工艺研究

吴 谦, 杨留东, 胡兴燕

中国航发成都发动机有限公司, 四川 成都 610500

## Study on Repair Process of Corrosion Pits in Aircraft Engine Guide Vane Inner Ring Using Laser Cladding Technology

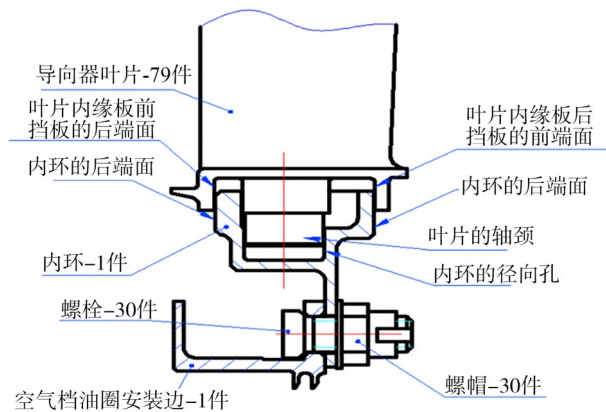
航空发动机导向器内环是涡轮静子组件的核心结构件,承担限位导向、振动阻尼、级间封严及结构支撑等功能,由内环本体、导向叶片及紧固件等构成。叶片通过轴颈插入内环径向孔,经内缘板前/后挡板固定,实现角度可调以优化气流。内环采用镍基高温合金 GH4033 锻造而成,表面辅以氧化钇涂层增强隔热性能,耐受 1 700 °C 以上高温。内环径向孔与叶片轴颈的精密配合要求苛刻,任何表面损伤均可能影响装配精度与气动性能。导向器内环装配关系如图 1 所示。

图 1 内环装配关系示意  
Fig. 1 Schematic diagram of the inner ring assembly
