## 阀杆失效分析及其表面激光熔覆修复

1. 陕西陕煤韩城矿业有限公司桑树坪二号井, 陕西 韩城 715407

## Failure Analysis of Valve Stems and Their Laser Cladding Repair

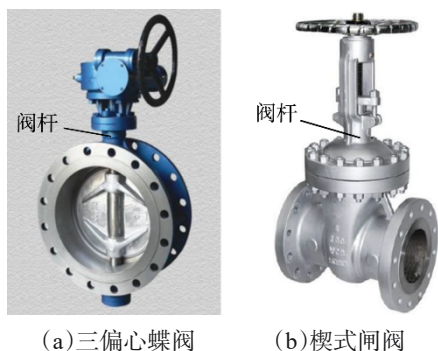
图 1 三偏心蝶阀和楔式闸阀结构

蝶阀是用圆形蝶板作启闭件并随阀杆转动来开启、关闭和调节流体通道的一种阀门<sup>[1]</sup>。三偏心蝶阀是在双偏心蝶阀基础上,使阀座密封面偏置一定角度,其阀座密封面为圆锥面,阀板密封在开启时就会脱离阀座密封面,二者之间几乎没有摩擦,与双偏心蝶阀相比大大提高了蝶阀的密封性能和使用寿命<sup>[2]</sup>。三偏心蝶阀的结构如图 1a 所示。楔式闸阀是以闸板为启闭件,工作时候闸板运动方向与流体方向垂直。楔式闸阀一般通过阀杆上下移动来完成阀门的启闭<sup>[3-5]</sup>。楔式闸阀因其阀门的密封面与垂直中心线成某种角度,密封较好,因此可以承受较大压力。楔式闸阀结构图如图 1b 所示。一般情况下,三偏心蝶阀和楔式闸阀的阀杆(见图 1 中箭头所示)经调质和表面氮化处理,有良好的抗腐蚀性和抗擦伤性。

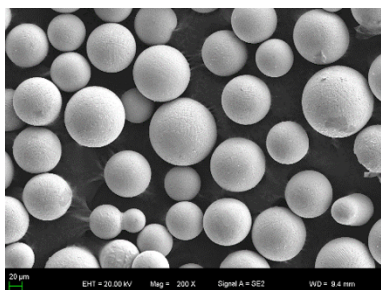
图4 Inconel 625粉末形貌

拆解旧闸阀,经检测其阀杆材料为17-4PH,激光熔覆采用Inconel 625粉末。粉末形貌如图4所示,粉末球形度较好,粒度为150~300目。
