## 船用B10铜镍焊接弯管腐蚀失效机理研究

**摘要:** 本研究针对船用B10铜镍焊接弯管的腐蚀现象进行失效分析。通过低倍观察, 金相分析和电子探针分析发现, B10铜镍焊接弯管腐蚀失效的主要原因是海水冲刷腐蚀。在海水冲刷作用下, 铜镍管的保护膜( $\text{Cu}_2\text{O}$ )遭到破坏, 材料发生晶界腐蚀。当腐蚀扩展到一定程度时, 晶粒在海水冲刷下开始脱落。由于焊缝底部的凸起(焊高)及弯管处流速较大的紊流场, 弯管距离焊缝较近的区域是易发生冲刷腐蚀的危险区域。而且B10合金的焊接热影响区的自腐蚀电流大于焊缝区域和基材, 腐蚀速率最大, 更易发生腐蚀失效。

## Study on Corrosion Failure Mechanism of Welded B10 Cu-Ni Alloy Elbows for Marine Applications

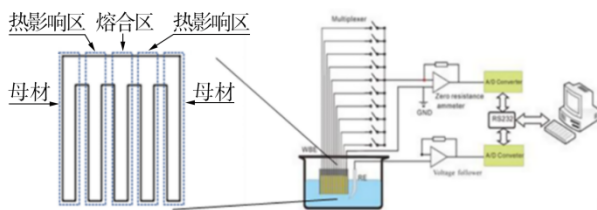
图9 多通道电极体系示意

针对管材焊接的基材,热影响区和焊缝组织的耐腐蚀性能差异,利用多通路电极的方法研究不同位置的电化学腐蚀行为。用线切割制备包括这五个区域的试样,确保区域之间的缝隙保持在1 mm,用细铜导线将各区域缠绕,并使用电烙铁和焊锡进行焊接。为了防止缝隙腐蚀,采用环氧树脂对试样进行封装。试验中,时间继电器作为工作电极,与参比电极和对电极共同构成三电极回路,如图9所示。试样工作电极与电化学工作站相连接,实现了多电极开路电压的测试,同时进行电化学阻抗和极化曲线的测试结果。
