# 手工钨极氩弧焊修复密封面不锈钢堆焊层 工艺技术研究

**摘要:** 针对核反应堆压力容器密封面308L不锈钢堆焊层的局部修复需求, 采用手工钨极氩弧焊技术, 在SA508-III低合金钢基材的模拟件上开展不同深度(1 mm、2 mm、3 mm)的补焊试验, 系统研究焊接热影响及焊趾区变形特征。结果表明: 当不锈钢堆焊层总厚度为6 mm、焊接电流为90 A时, 补焊深度达3 mm仍不会对下层低合金钢组织产生热影响, 其微观结构保持块状铁素体与珠光体的原始形态, 无硬脆马氏体生成; 焊缝及热影响区显微硬度分布稳定(焊缝区约210 HV, 不锈钢层约200 HV, 低合金钢母材约120 HV)。但补焊后焊趾区存在最大19.614  $\mu\text{m}$ 的凹陷, 需通过后续机加工消除以保证密封面平面度。本研究首次明确了手工钨极氩弧焊修复308L堆焊层的安全工艺窗口( $\leq 3$  mm补深/90 A电流), 为核反应堆压力容器密封面的局部精准修复提供了关键技术依据。

## Research on the Process Technology of Manual Tungsten Argon Arc Welding for Repairing Stainless Steel Surfacing Layer on Sealing Surface

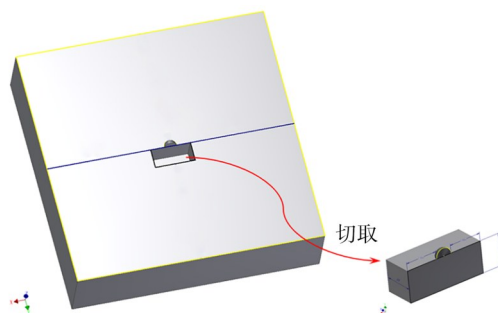
图2 截面金相取样示意

Fig. 2 Schematic diagram of cross-sectional metallographic sampling

焊后沿焊缝中间切取截面金相试样,如图2所示,采用240#、600#、800#、1000#、1500#砂纸打磨,并抛光处理。采用两步腐蚀法处理:先在低合金钢区域涂覆指甲油保护,以10%草酸溶液(6 V电压)电解45~60 s;去除指甲油后,用3%硝酸酒精溶液侵蚀低合金钢。使用OLS 4000激光共聚焦显微镜观察横截面微观组织及表面形貌,分析焊接变形特征;采用INNOVATEST FALCON 500显微硬度计测试硬度分布,测试条件为载荷10 kgf,保压15 s,测点间距0.5 mm。

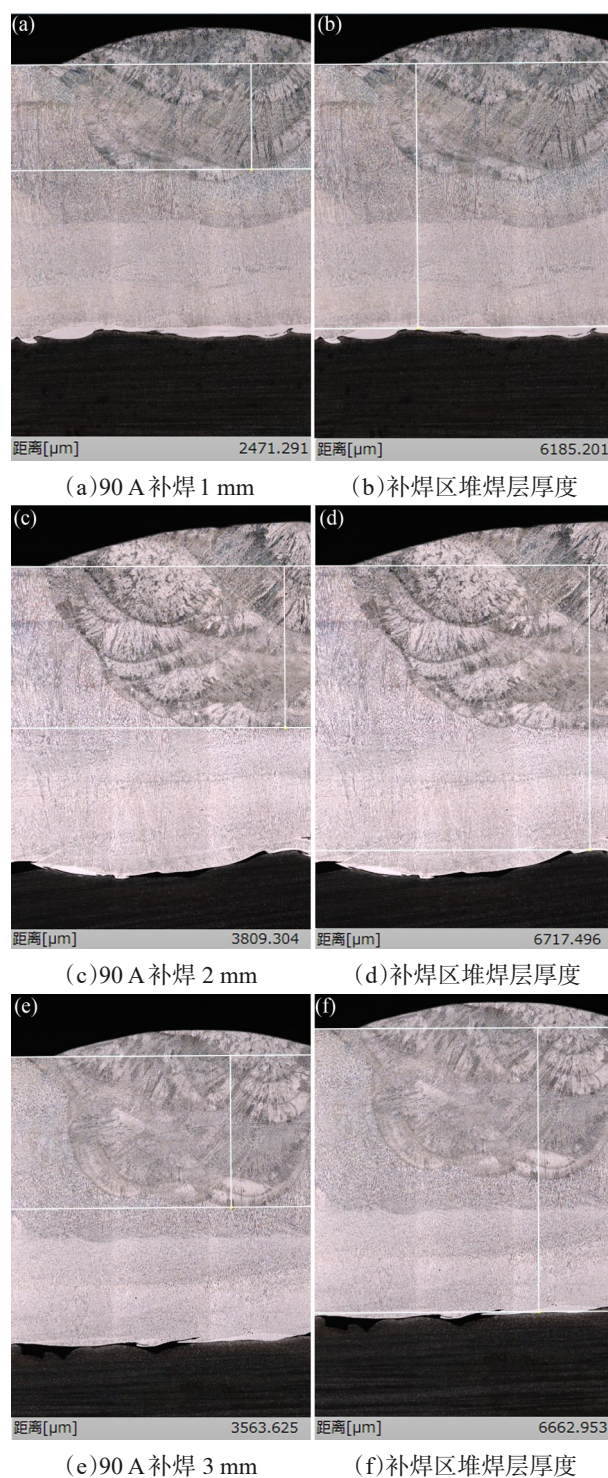
图 3 不同补焊深度截面金相

Fig. 3 Metallography of sections with different repair welding depths 度测试,结果如图 5 所示。由测试数据可知,焊缝区显微硬度约为 210 HV,不锈钢堆焊层显微硬度约为 200 HV,低合金钢母材显微硬度约为 120 HV。该硬度分布特征与前述微观组织分析结果一致:低合

采用 90 A 电流对不同深度凹坑补焊后,截面宏观形貌如图 3 所示。结果显示,各深度补焊的焊缝组织均呈现为典型的柱状晶组织,且无裂纹、未熔合、夹渣、气孔等缺陷,满足 ASME 核 I 级焊缝质量要求。深度 1 mm 凹坑补焊后,补焊区原始堆焊层厚度 6.185 mm,焊缝及热影响区范围约为 2.471 mm,补焊区域与黑色区域(即指甲油覆盖区域)之间的带状区(原不锈钢耐腐蚀层),宏观组织形貌未发生明显变化;深度 2 mm 凹坑补焊后,原始堆焊层厚度为 6.662 mm,焊缝及热影响区范围扩展至 3.563 mm,剩余的不锈钢耐蚀层从左至右组织形貌保持一致;深度 3 mm 凹坑补焊后,在补焊区原始堆焊层 6.717 mm 厚度下,焊缝及热影响区范围约 3.809 mm,并未突破不锈钢耐蚀层厚度。

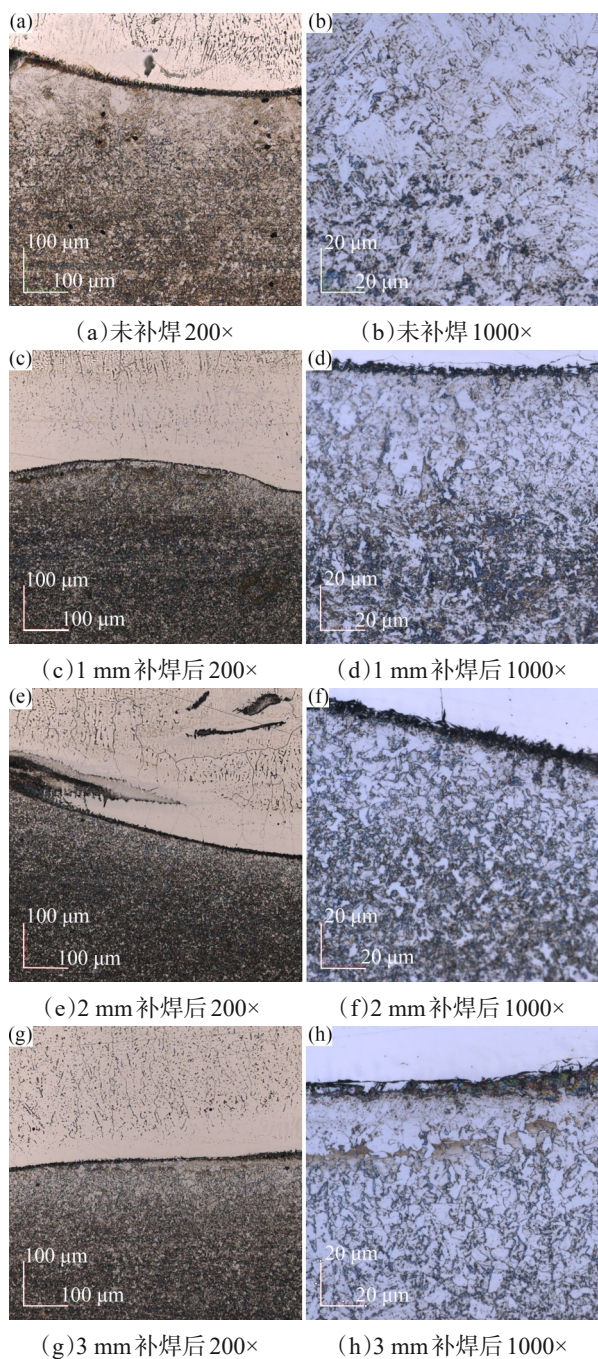
图4 补焊不同深度后低合金钢界面微观组织

Fig. 4 Interface microstructure of low alloy steel after welding at different depths

进一步从微观上分析不锈钢耐蚀层下方低合金钢侧的组织状态。由图 4c、4e、4g 可知,在 200 倍放大倍数下,不锈钢耐蚀层与低合金钢熔合区的不锈钢耐蚀层侧,在奥氏体晶界及晶内有少量的块状  $\delta$  铁素体<sup>[11]</sup>,且在靠近熔合线处,呈现轻微的脱碳,与图 4a 未补焊区的形貌一致。总体上,不同深度凹坑补焊后低合金钢界面的微观组织形貌相似,且与未补焊的形貌特征相同(见图 4a)。不同深度凹坑补焊后在放大 1 000 倍下的组织形貌与未补焊区低合金钢侧特征一致,即低合金钢一侧组织为块状铁素体,在铁素体的晶内和晶界处分布有小岛状、呈灰色的珠光体,以及少量的残余奥氏体;随着与熔合线距离的增大,低合金钢组织均为典型的粒状贝氏体,均无板条、片状的硬脆马氏体劣化组织特征。结合脱碳区与未补焊区的一致性可知,该脱碳现象源于不锈钢耐蚀层制备过程,与补焊无关。

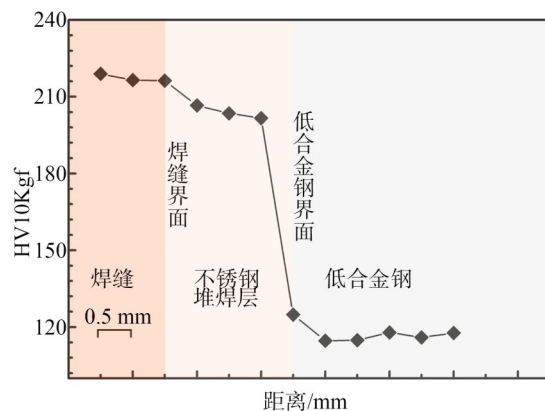
图5 补焊3 mm凹坑显微硬度分布

Fig. 5 Microhardness distribution of 3 mm pit after welding repair

金钢侧未出现硬脆相组织,故其硬度保持母材原始水平,且低于回火焊接工艺下低合金钢热影响区的典型显微硬度值<sup>[12]</sup>,进一步印证了90 A焊接电流下补焊过程未对低合金钢母材造成热损伤。

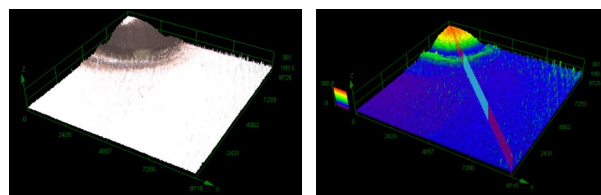
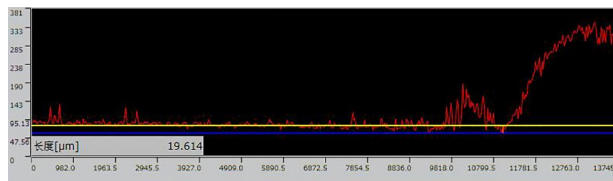
图6 1 mm凹坑补焊后局部形貌表征

(a) 三维扫描实物

(b) 三维扫描云图

(c) 焊趾区剖面数据

Fig. 6 Local morphology characterization of 1 mm pit after welding repair

面度,因此针对不同补焊深度(1 mm、2 mm、3 mm)的试样表面形貌进行表征。结果显示,所有试样焊趾区域均存在下凹现象,如图6~图8所示。其中1 mm补深时下凹量最大,达19.614 μm;随补深增加,下凹量逐渐减小,2 mm补深时下凹量为14.458 μm,3 mm补深时降至13.179 μm。值得注意的是,各试样焊趾邻近母材侧均伴随凸起特征。从机理上分析,若暂不考虑焊接热变形的影响,补焊终末阶段的熔池行为可能是导致该现象的关键:凹坑表面母材熔化形成熔池后,在电弧力的外推作用下,液相金属向熔池边缘迁移形成波峰状凸起;而当焊丝熔化金属未能完全填充熔池外围区域时,该凸起形态被保留,最终导致焊趾区呈现“内侧凹陷-外侧凸起”的变形特征。这一变形规律为后续机加工工艺参数的制定提供了量化依据,需通过精准控制加工

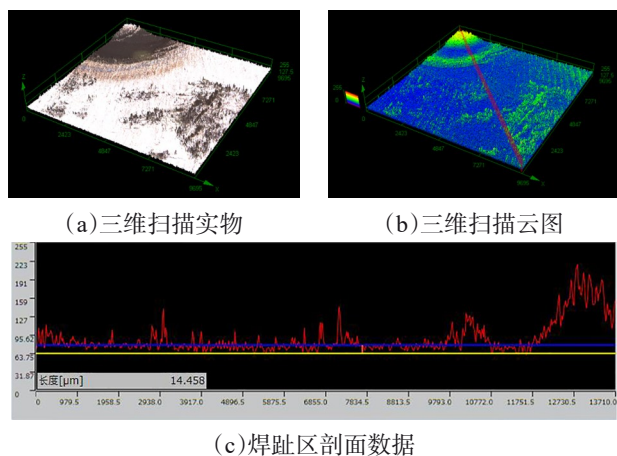
图7 2 mm 凹坑补焊后局部形貌表征

Fig. 7 Local morphology characterization of 2 mm pit after welding repair

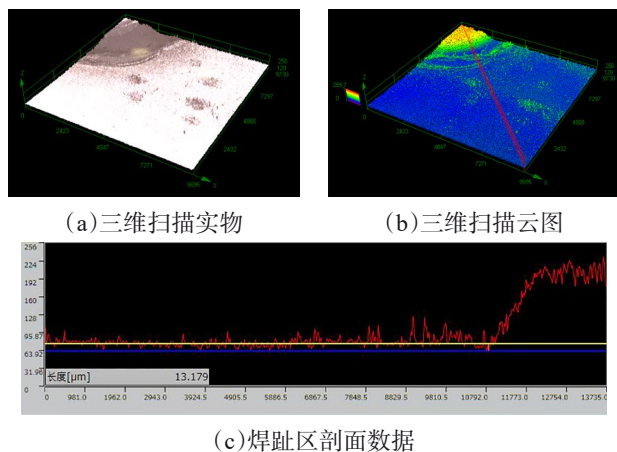
图8 3 mm 凹坑补焊后局部形貌表征

Fig. 8 Local morphology characterization of 3 mm pit after welding repair
