## 过热器管道CMT立向下自动堆焊修复工艺研究

**摘要:** 为解决某高硫煤种的超超临界火电机组12Cr1MoV钢过热器管因高温侵蚀、颗粒冲刷导致的减薄开裂失效问题, 提出CMT立向下堆焊ERNiCrMo-3镍基焊丝的修复方法, 研究送丝速度(7~11 mm/min)、摆动周期前进长度(1~5 mm)、摆宽(5~9 mm)、焊接速度(200~400 mm/min)对焊道成形(熔宽、余高、接触角)的影响, 并对堆焊接头的组织和性能进行测试分析。结果表明, 送丝速度(电流、电压)和焊接速度对焊道成形的影响相对较大; 摆动周期前进长度与摆宽通过调控接触角优化焊缝搭接质量, 余高可通过摆动周期前进长度调控。最优工艺参数下(送丝速度10 mm/min、焊接速度300 mm/min、摆宽7 mm、摆动周期前进长度3 mm), 堆焊层厚度达2~3 mm, 无裂纹、气孔等缺陷, 与母材形成良好冶金结合。力学性能测试显示, 堆焊层平均硬度233.4 HV, 高于母材的157 HV; 堆焊熔合面剪切强度545 MPa, 优于母材标准要求(490 MPa)。焊缝组织为 $\gamma$ 固溶体+析出相, 过热区组织为贝氏体, 正火区组织为贝氏体+少量珠光体, 珠光体显著球化, 不完全正火区组织为铁素体+贝氏体+珠光体, 母材组织为铁素体+珠光体。该研究成果可以给12Cr1MoV过热器管的高效高质量修复提供参考。

## Study on the CMT Downward Automatic Surfacing Repair Process for Overheater Pipelines

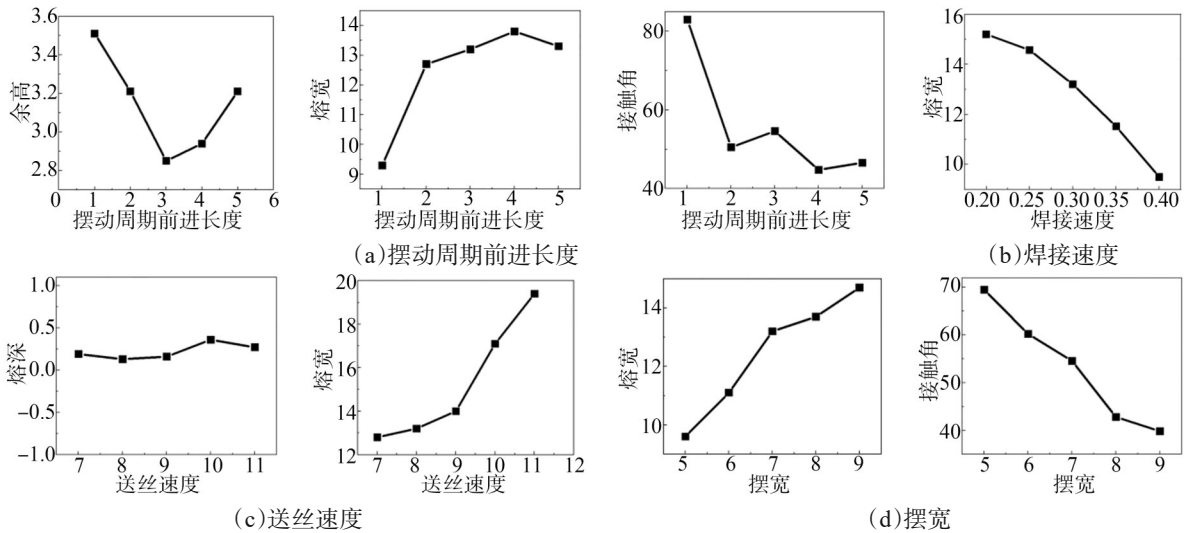
图 1 工艺参数对焊道成形的影响规律

Fig. 1 Influence law of process parameters on weld bead formation

道成形的影响,试验参数区间如表 4 所示,参数与成形响应值的对应关系如表 5 所示,影响规律如图 1 所示。

由图 1 可知,送丝速度、摆动周期的前进长度、焊接速度、摆宽对焊道熔宽、余高、接触角均有影响,呈线性关系。摆动周期前进长度增加,余高呈

先减小后增大的趋势,熔宽整体呈增大趋势,接触角持续减小(见图1a);焊接速度增加,熔宽呈减小趋势(见图1b);送丝速度增加,熔宽呈增大趋势(见图1c);摆宽增加,熔宽呈增大趋势,接触角呈减小趋势(见图1d)。干伸长度、弧长修正、送丝速度、焊接速度、摆幅、摆动周期的前进长度对熔深影响不大,这是由于CMT为冷金属过渡,焊丝接触工件短路回抽,热输入持续时间较短,熔深较浅,稀释率低,显著减少了堆焊层对母材的影响。

依据上述规律进行总结:接触角对焊缝的搭接质量有显著作用,可以通过摆动周期的前进长度、摆宽进行反向调控;熔宽可以有效减少焊接层道数并加快生产效率,可以通过送丝速度、摆动周期的前进长度、摆宽进行正向调控,焊接速度进行反向调控;余高是决定焊丝消耗的主要影响因素,可以

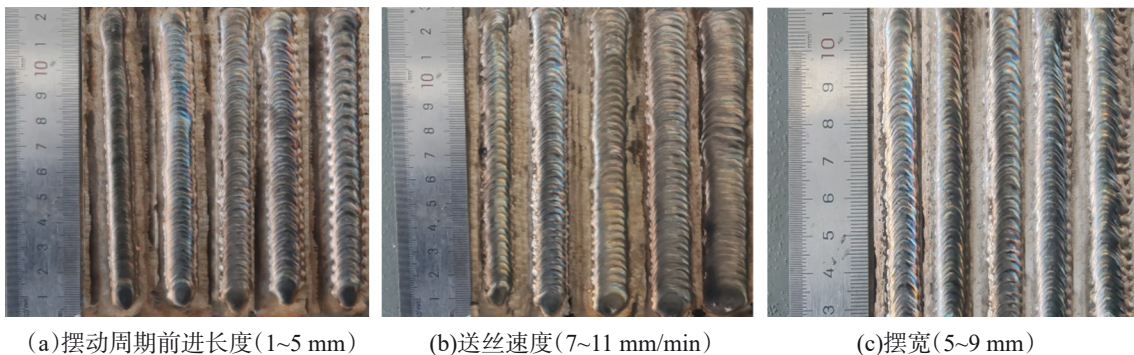
图2 堆焊焊缝表面成形形貌

Fig. 2 Weld surface formation of build-up welding

试验总结了影响因素作用规律,并结合焊缝表面成形情况能更好地反映出不同焊接工艺参数的优劣性,堆焊焊缝表面成形如图2所示。

焊缝摆动周期前进长度从左至右依次递增,见图2a。图像对比分析,摆动周期前进长度越大,焊缝两侧出现咬边的概率增加,焊缝成形越差,因此摆动周期前进长度在1~3 mm时,焊缝成形较为理想。

送丝速度从左至右依次递增,见图2b,图像对比分析,送丝速度越大,焊缝成形越饱满,焊缝表面缺陷越少,因此,送丝速度在9~11 mm/min时,焊缝成形较为理想。

摆宽从左至右依次递增,见图2c,图像对比分析,摆宽越大,焊缝出现的缺陷越多,咬边现象越严重,因此,送丝速度在5~7 mm/min时,焊缝较为理想。

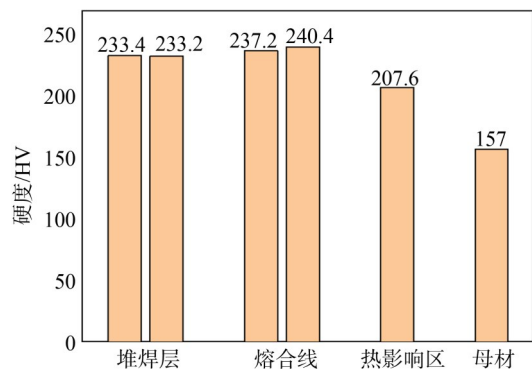
图4 硬度试验数据柱状图

Fig. 4 Bar chart of hardness test data

采用最优工艺参数对12Cr1MoV失效过热器管进行堆焊修复,焊后对修复接头进行力学性能测试。在管壁堆焊处取样,剪切试样取样实物如图3所示,硬度测试结果如图4所示。

力学性能测试结果表明,堆焊熔合面的剪切强度达545 MPa,高于12Cr1MoV母材的标准抗拉强度要求值(490 MPa),此堆焊工艺下的焊接接头强度满足服役要求。堆焊试验管的弯曲试验无裂纹

缺陷,表明堆焊层与母材形成良好的冶金结合和组织均匀性,能够在高应力条件下保持结构完整性,有效抑制裂纹的萌生与扩展。堆焊层平均硬度为 233.4 HV,显著高于母材的 157 HV,熔合线与热影响区硬度显著增加,分别为 233.2 HV、207.6 HV,这与热影响区组织转变及堆焊层的合金强化有关。堆焊层力学性能优异的原因:一是 ERNiCrMo-3 镍基焊丝中合金元素的固溶强化作用;二是 CMT 工艺低稀释率保障了堆焊层成分的稳定性;三是堆焊层材料具有更强的原子间结合能和更稳定的晶体结构,在摩擦剪切应力作用下,其晶格畸变能较高,位错运动阻力较大,可有效抑制表面材料的塑性流动和粘着磨损。

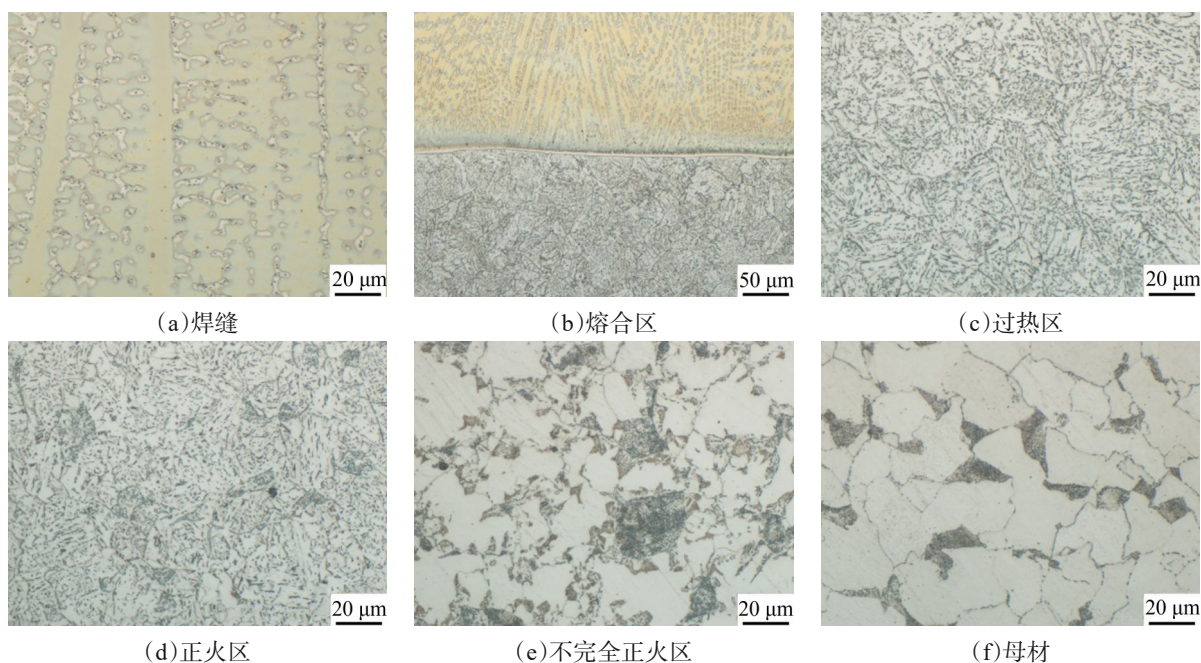
图 5 微观组织形貌

Fig. 5 Microstructure morphology

针对堆焊修复后的 12Cr1MoV 过热器管进行微观组织分析,微观组织形貌如图 5 所示,检验面为焊

缝横截面。焊缝金相形貌见图 5a,焊缝区因快速冷却保留  $\gamma$  固溶体并伴随着析出相形成,过热区金相形貌见图 5c,过热区高温作用下晶粒长大形成贝氏体;正火区金相形貌见图 5d,正火区温度略低于组织转变温度,均匀出现贝氏体+少量珠光体,珠光体显著球化;不完全正火区金相形貌见图 5e,不完全正火区冷却不均匀形成铁素体+贝氏体+珠光体的组织结构;母材金相形貌见图 5f,母材区受热较少组织变化较小,组织为铁素体+珠光体,珠光体发生球化。由于焊缝区组织为  $\gamma$  固溶体+析出相,热影响区组织为贝氏体,造成此区域位置硬度显著升高,析出物呈不连续网状分布于枝晶偏析处,未见气孔、裂纹、夹渣、未焊透、未熔合等焊接缺陷。此外,析出相可以在不显著降低韧性和塑性的前提下进一步提高材料强度,因此焊接试件抗剪强度优于母材强度。
