# HR-2 抗氢高强钢管激光焊接工艺及力学性能研究

**摘要:** 针对HR-2抗氢高强钢管止口结构激光焊接中熔透控制和缺陷抑制要求较高的问题, 采用+2 mm离焦激光焊接工艺, 研究了焊接速度(1.0~2.0 m/min)和激光功率(800~1 400 W)对接头成形质量、内部缺陷、显微组织及拉伸性能的影响规律。结果表明, 在试验参数范围内均可获得连续焊缝, 截面呈典型“酒杯型”深熔焊形貌。结合止口高度2.2 mm和管壁厚度2.88 mm, 选取熔深适中的S1、S2和S3三组工艺进行对比。S2工艺(1.5 m/min、1 300 W)焊缝表面较平整, 熔深适中, X射线检测和纵截面观察未见明显缺陷; S1工艺止口附近存在局部未熔合或未完全熔透风险; S3工艺出现少量气孔倾向。焊缝组织主要为奥氏体柱状晶和树枝晶, 熔合线及止口附近因冷却速度较快保留少量残余 $\delta$ -铁素体。S2接头抗拉强度和断后伸长率分别为728 MPa和37.6%, 断口内、外侧均以韧窝形貌为主, 表现出较好的强塑性匹配。

## Laser Welding of HR-2 Hydrogen-Resistant High-Strength Steel Pipes: Process Parameters and Mechanical Properties

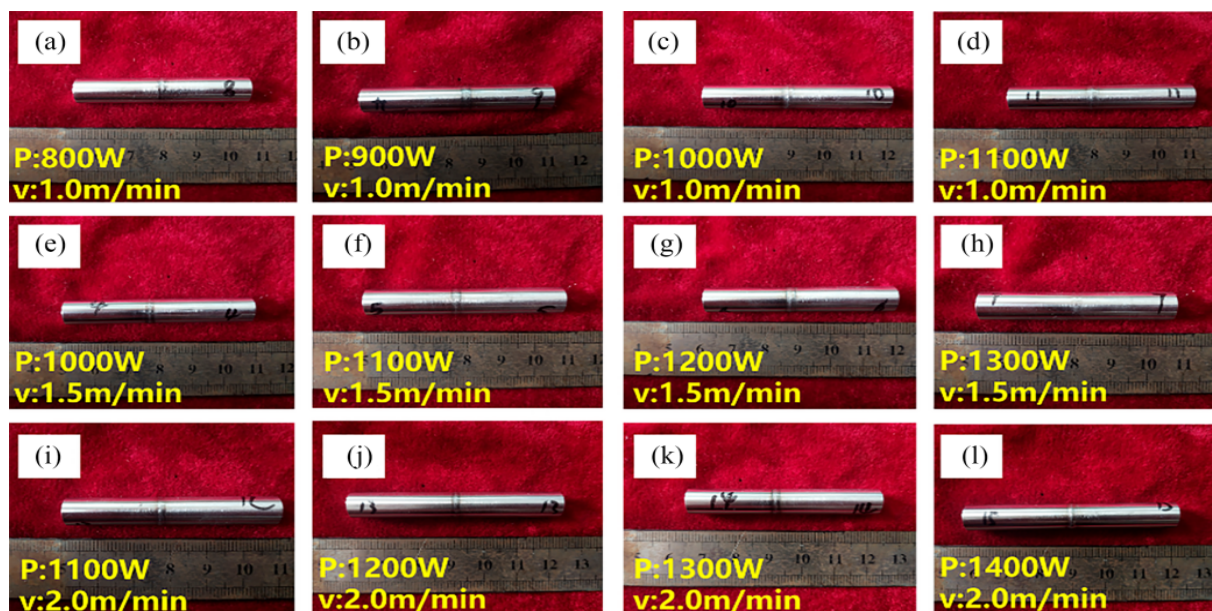
图4 焊缝表面成形

图4为+2 mm离焦量条件下不同焊接速度和激光功率组合下焊缝的表面形貌。各参数下焊缝均可连续成形,表面未见明显咬边和飞溅粘附,表明本试验参数范围内焊接过程稳定性良好。
